Bygning 1 Adresse: Lyngsaafælledvej 10, Lyngså, 9300 Sæby

Sag: GEO-2026-00965

Baggrund for vurdering

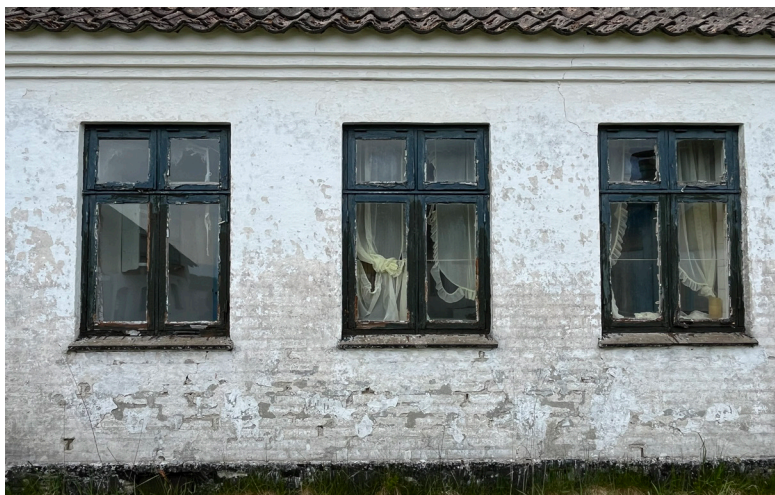
Dato: 11-05-2026
Type: Facade mod øst
Stikord: Originale vinduer

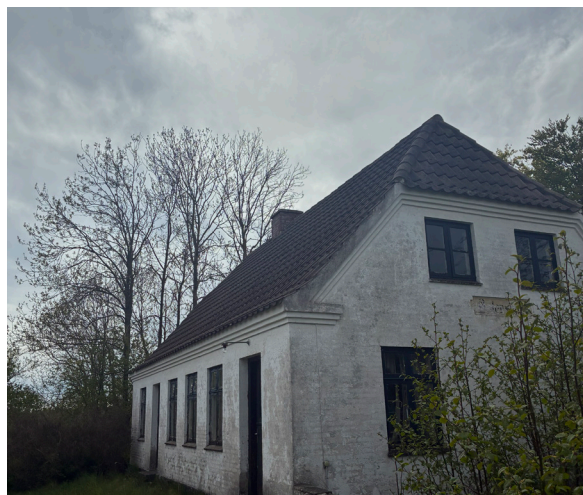
Dato: 11-05-2026
Type: Stuehus
Stikord: Bygningsdetaljer

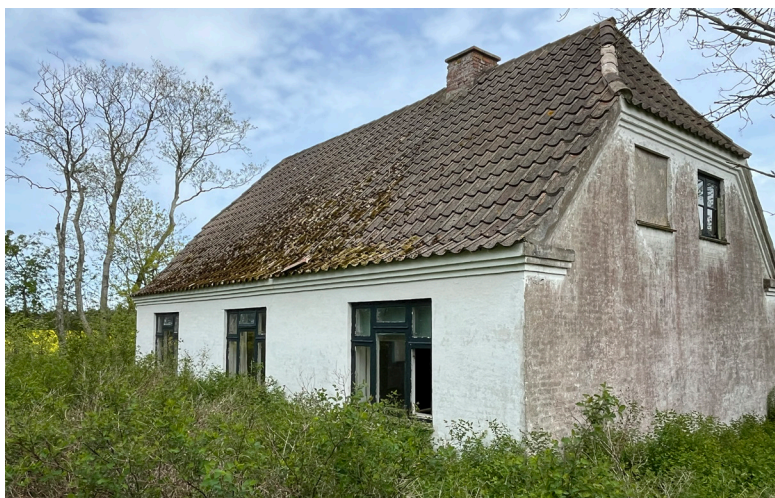
Dato: 11-05-2026
Type: Facade mod vest
Stikord: Bygningsdetaljer, originale vinduer

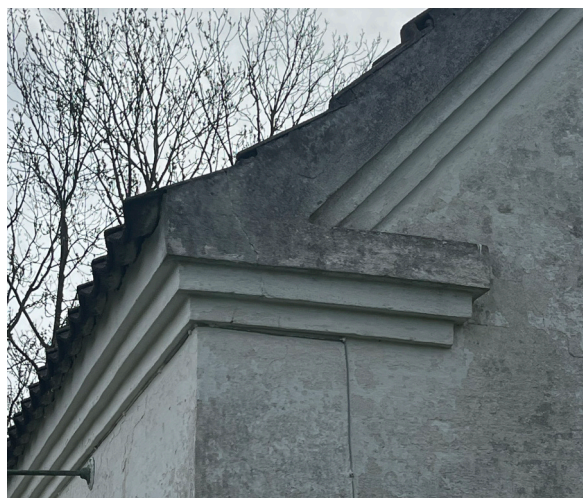
Dato: 11-05-2026
Type: Øregesims
Stikord: Detalje i gavl

Tilstand: **(5)** *Bygningen fremstår overvejende misvedligeholdet. Flere store revner i murværk, blandt andet ved sokkel og ved taget omkring gavl.*

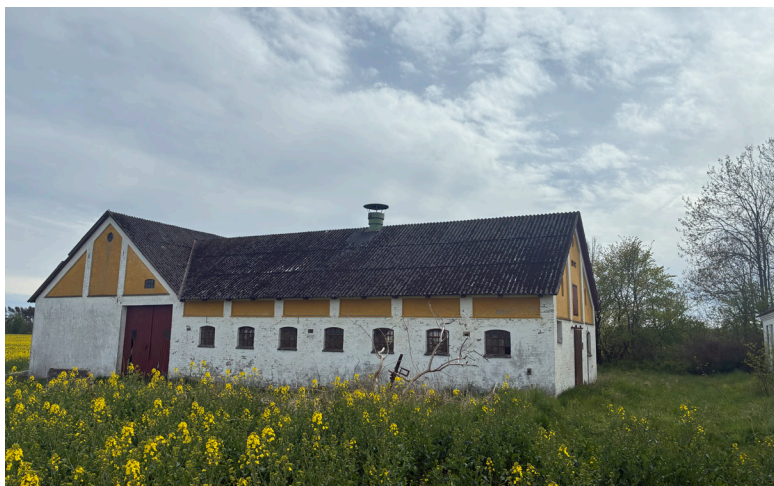
Dato: 11-05-2026
Type: Facade mod nord
Stikord: Facade med mange detaljer

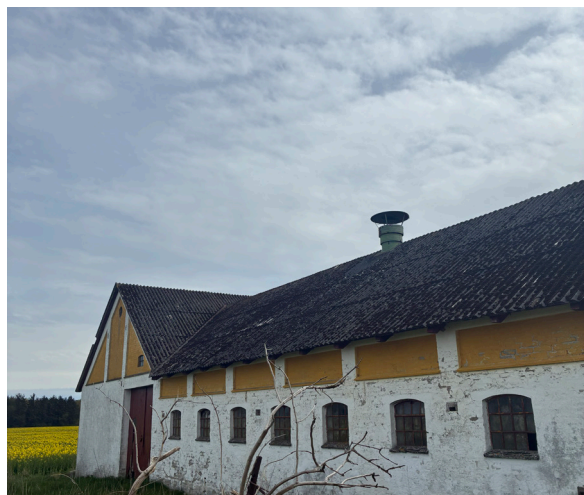
Dato: 11-05-2026
Type: Facade mod nord
Stikord: Originale detaljer

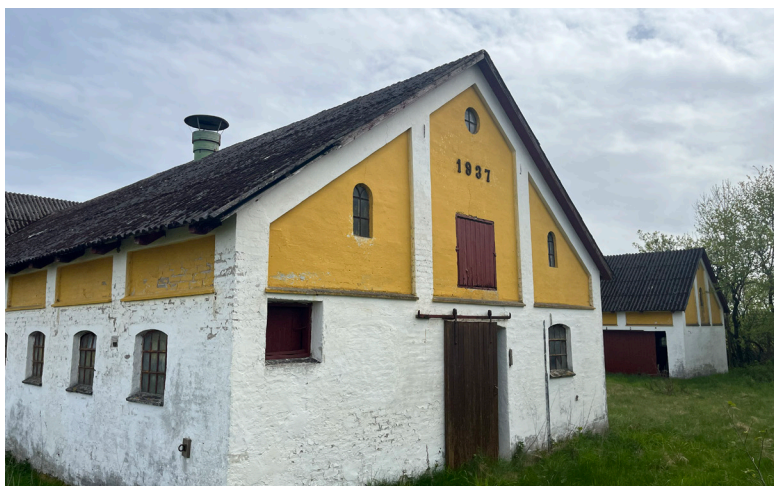
Dato: 11-05-2026
Type: Gavl mod vest
Stikord: Landbrugsbygning med egnstypiske detaljer

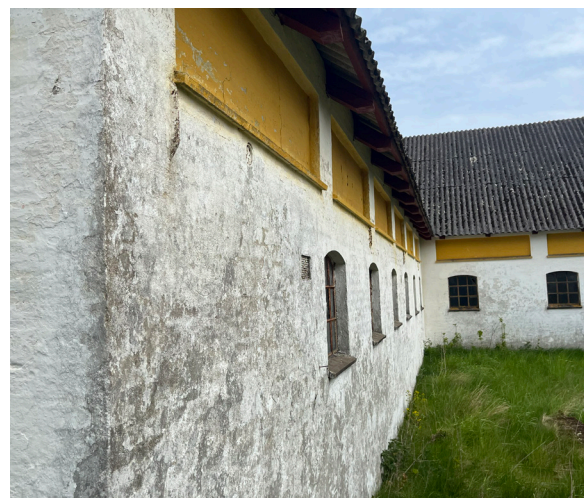
Dato: 11-05-2026
Type: Facade mod syd
Stikord: Sild i murværk

Tilstand: **(5)** *Bygningen fremstår slidt grundet mangel på vedligeholdelse.*

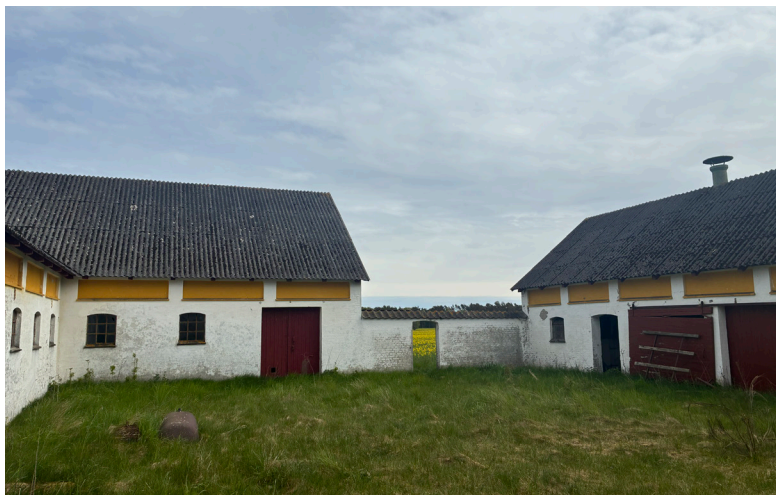
Dato: 11-05-2026
Type: Facade mod vest
Stikord: Sammenhæng med øvrige bygninger

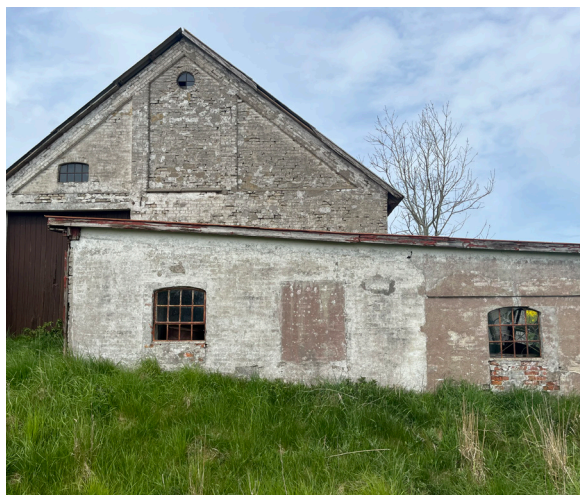
Dato: 11-05-2026
Type: Gavl og tilbygning mod syd
Stikord: Slid i murværk

Tilstand: **(5)** *Bygningen fremstår slidt grundet mangel på vedligeholdelse.*

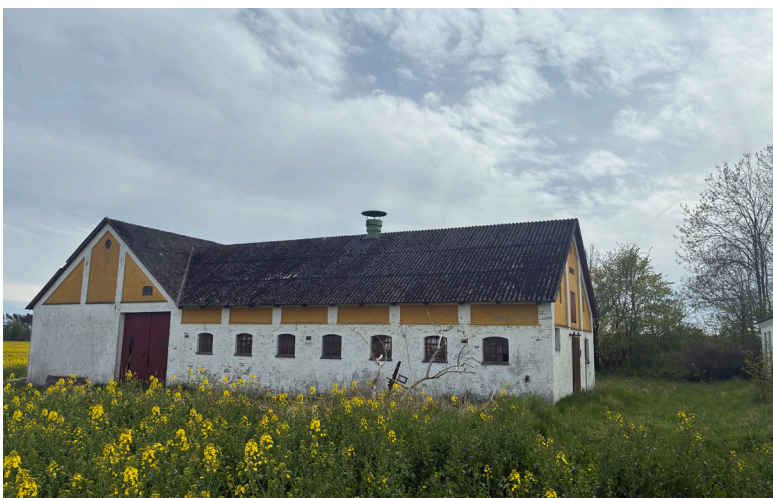
Dato: 11-05-2026
Type: Gavl mod nord
Stikord: Sammenhæng med øvrig bebyggelse

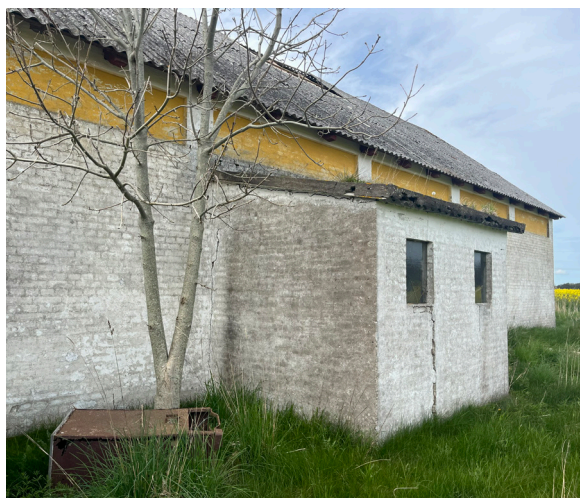
Dato: 11-05-2026
Type: Facade mod øst
Stikord: Tilbygning

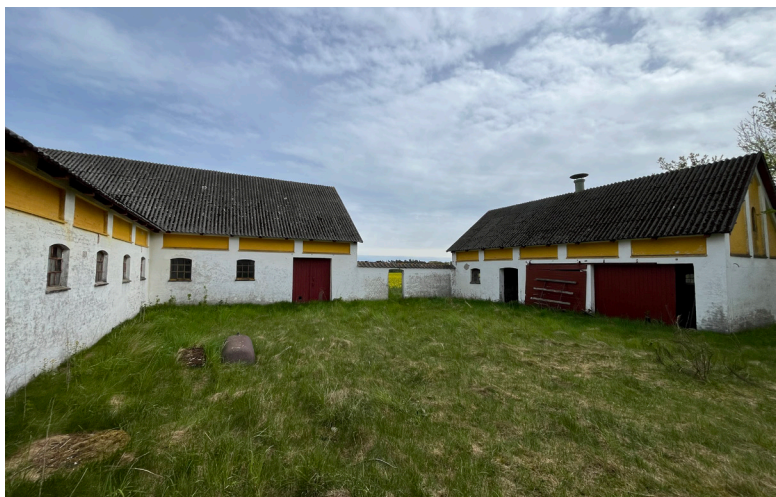
Dato: 11-05-2026
Type: Facade mod nord
Stikord: Sammenhæng med øvrig bebyggelse

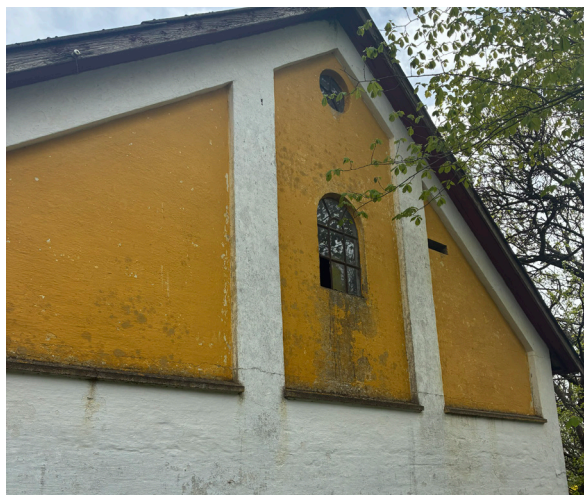
Dato: 11-05-2026
Type: Gavl mod vest
Stikord: Egnstypiske detaljer

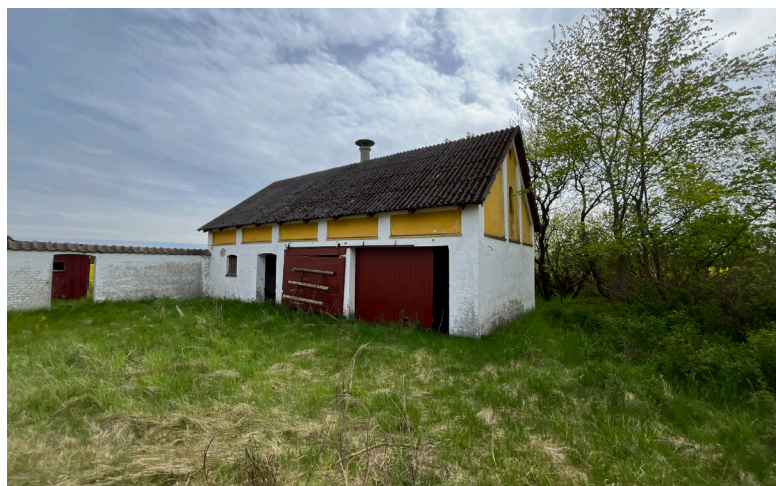
Dato: 11-05-2026
Type: Fritliggende landbrugsbygning
Stikord: Originale detaljer

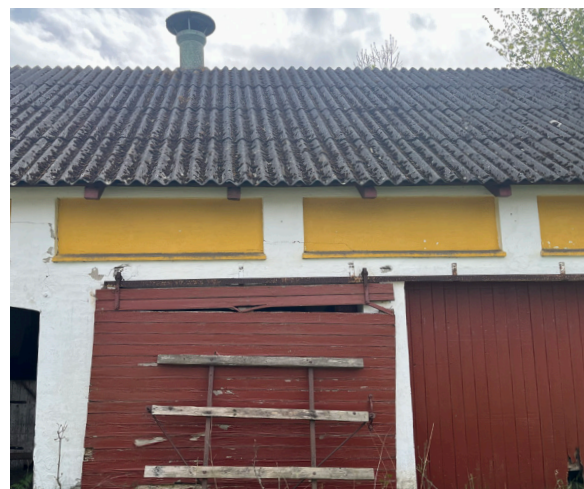
Dato: 11-05-2026
Type: Bygningsåbning
Stikord: Slid

Tilstand: **(5)** *Bygningen fremstår slidt grundet mangel på vedligeholdelse.*
