| Bygværksart/funktion: | Stemmeværk for Sæby Å |

| Generaleftersyn | | | | | | | | | | | |
| Eftersynsdato | 29-10-2021 | | | Vejr | | | Tørt | | | | |

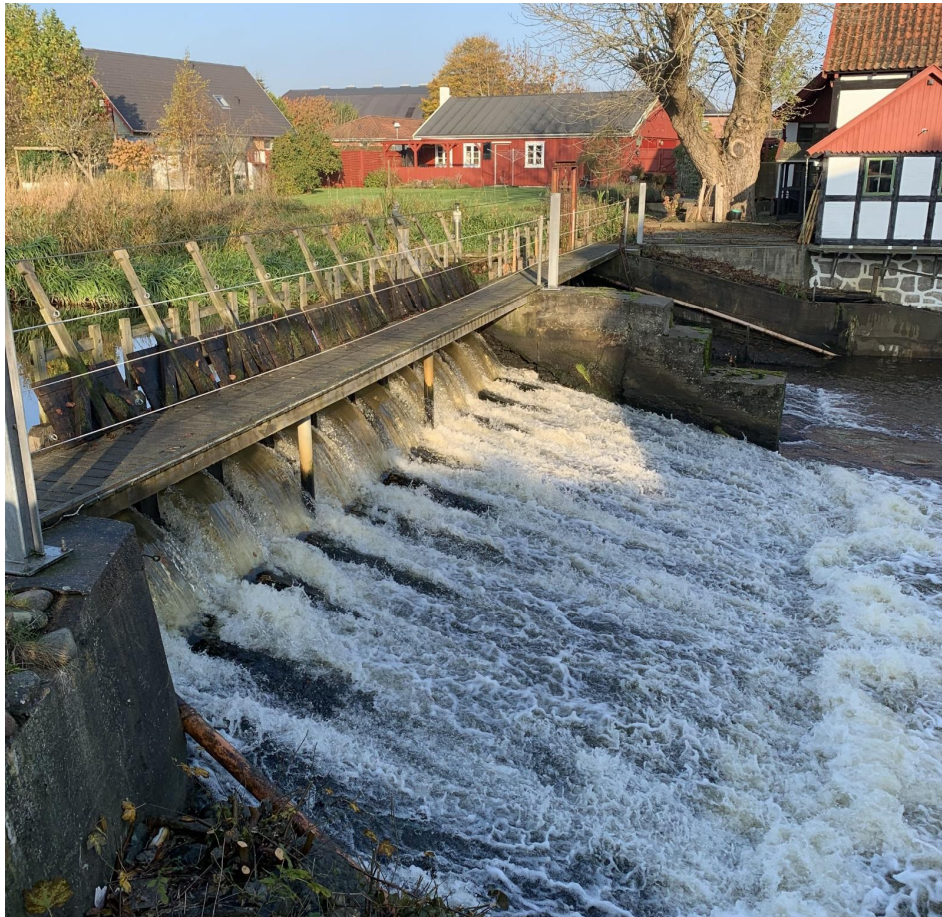
Element 1 Hele bygværket (By)  
Tilstand 4 / -  
Motiv Overført passage mod nord

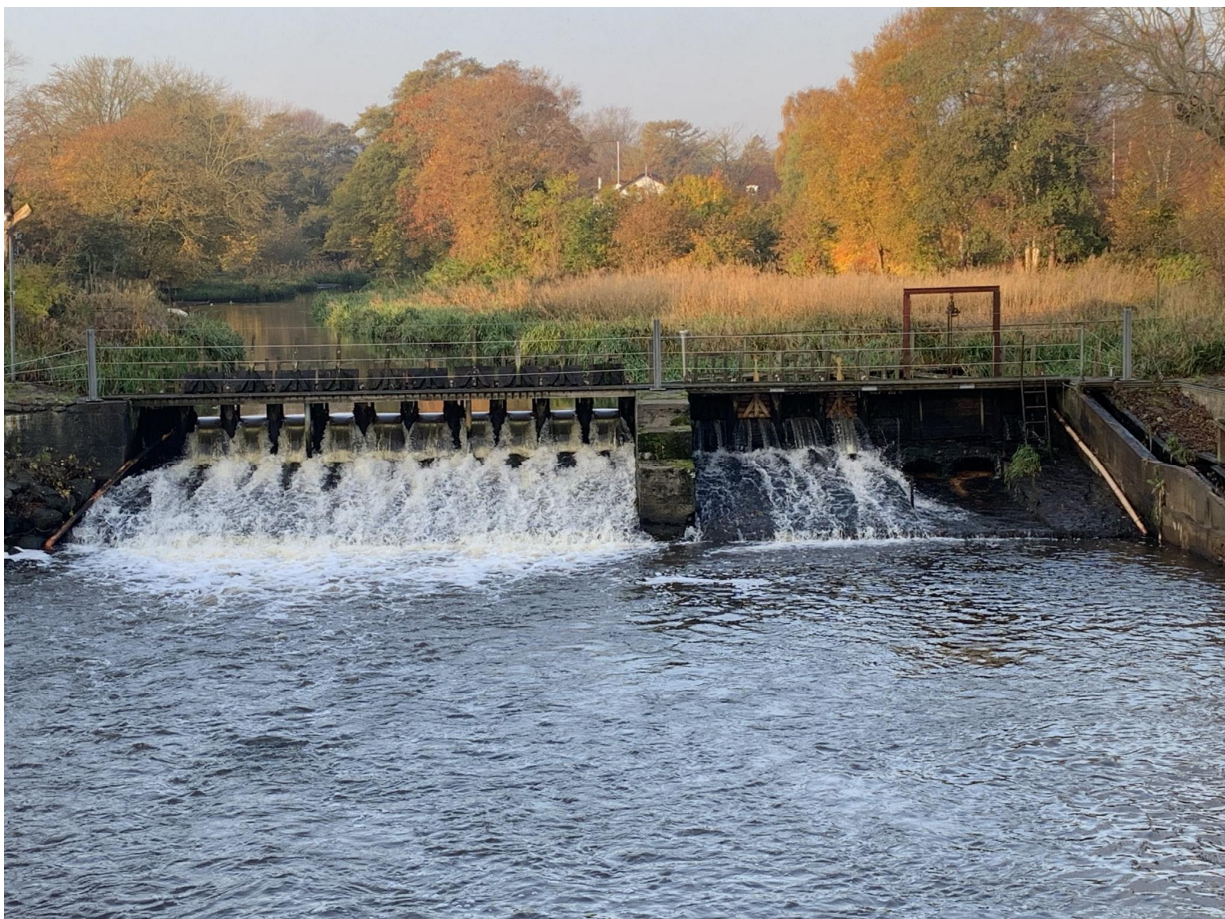
Element 1 Hele bygværket (By)  
Tilstand 4 / -  
Motiv Facade mod øst

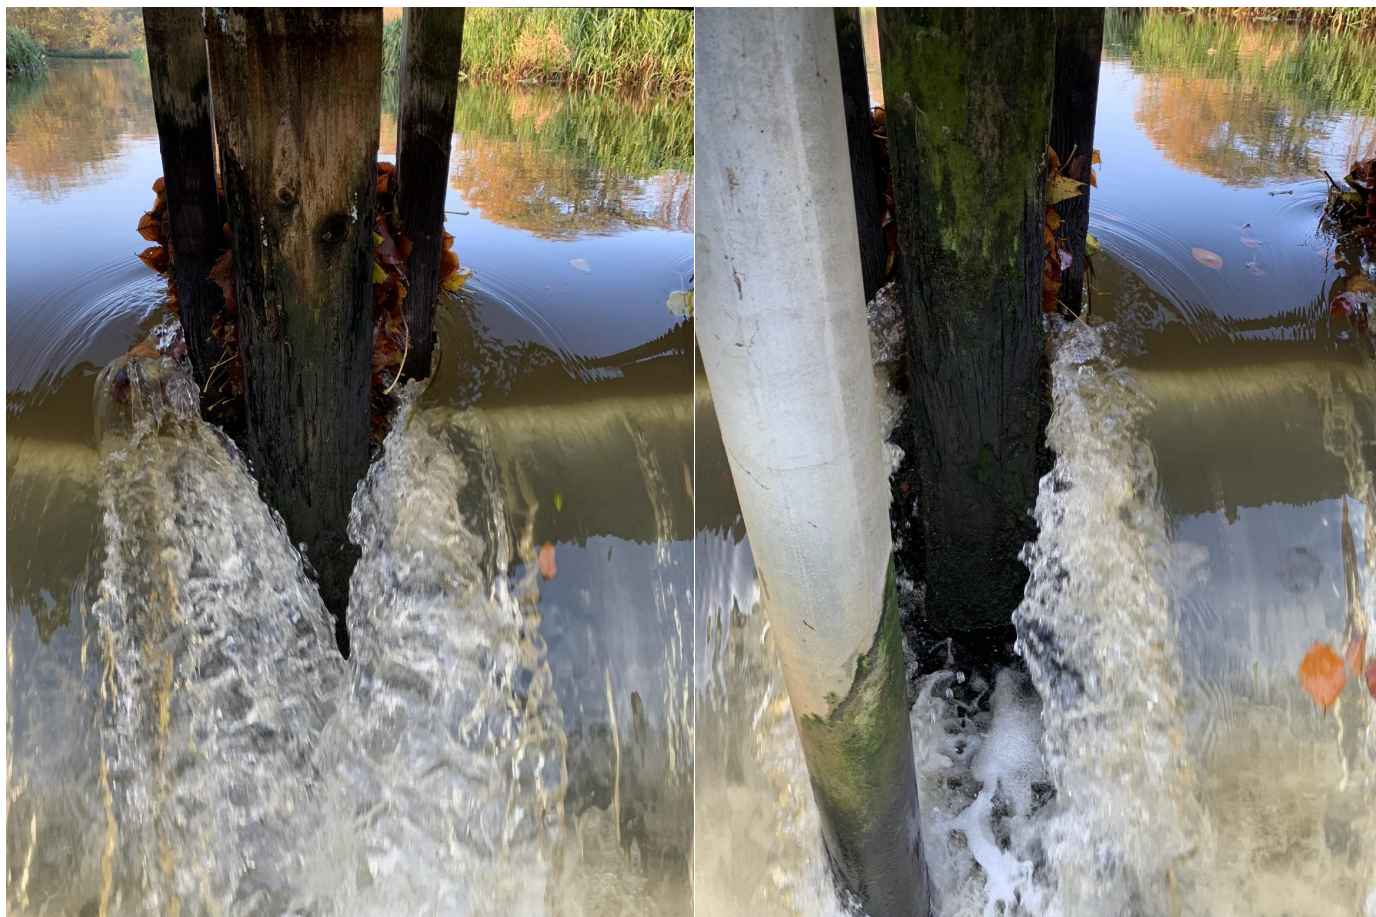
Element 2 Stemmeværks faste konstruktioner (Sf)  
Tilstand 3 / 5  
Motiv (V) + (H): Pæle med nedbrudte yderste fibre.

- 15 af 18 pæle fremstår med nedbrudte fibre i en tykkelse af ca. 1-1,5cm i området omkring vandspejl (hvor der forekommer rindende vand). Træet ved de nedbrudte fibre fremstår hård og intakt ved stik med spids genstand.

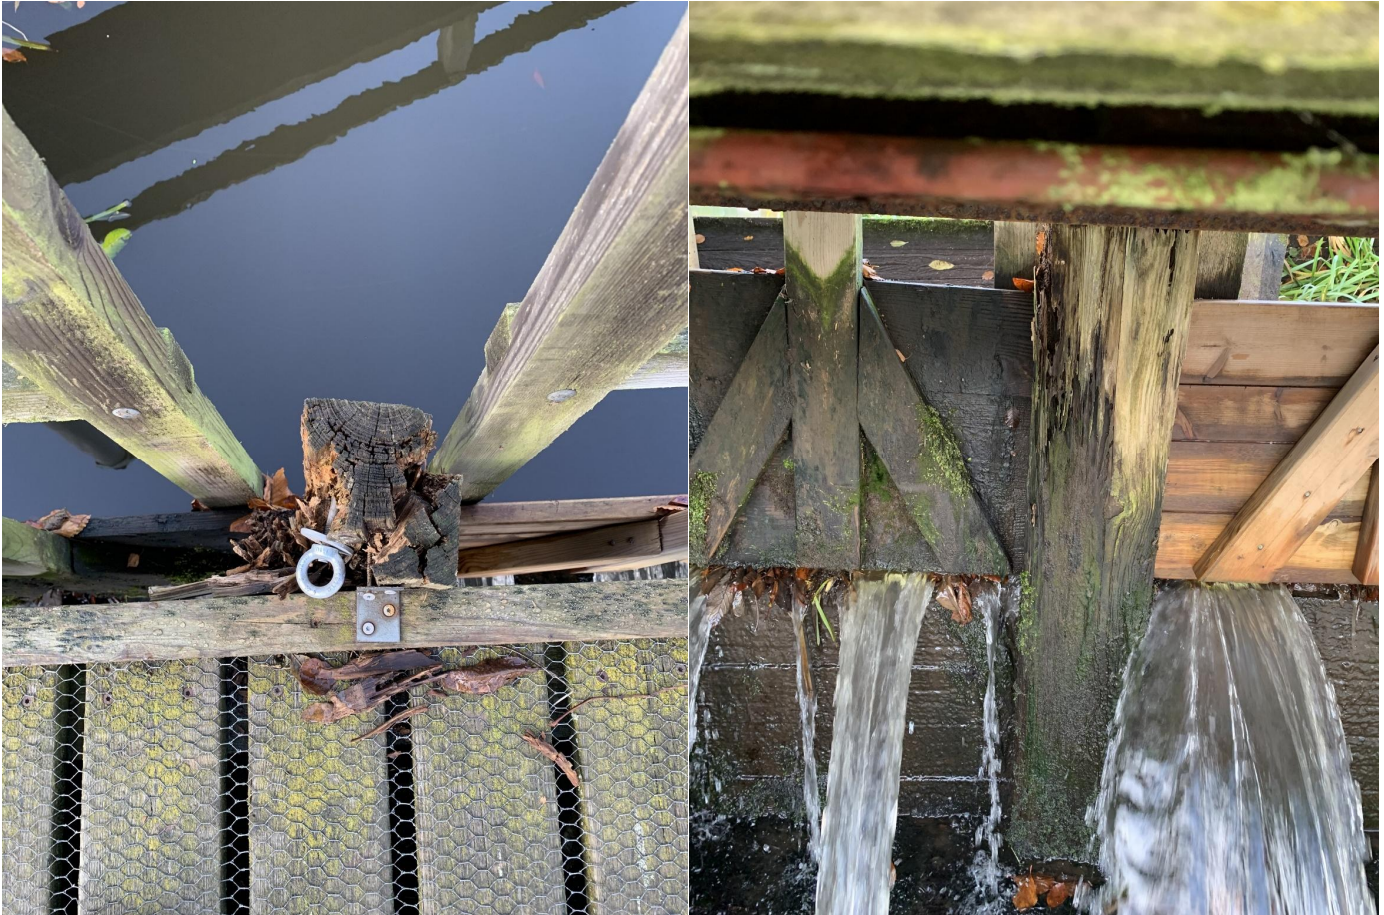
Element 2 Stemmeværks faste konstruktioner (Sf)  
Tilstand 4 / 5  
Motiv (V): Smuldret pæletop, (H): Pæl med smuldret top

- 2 af 18 pæle smuldrer i toppen og indtil ca. OS klap. Tværsnittet vurderes helt nedbrudt.

| Udskiftning af i alt 4 pæle (pæl nr. 1, 12 14 og 18) | | | | | | | | 4 | 2022 | | |

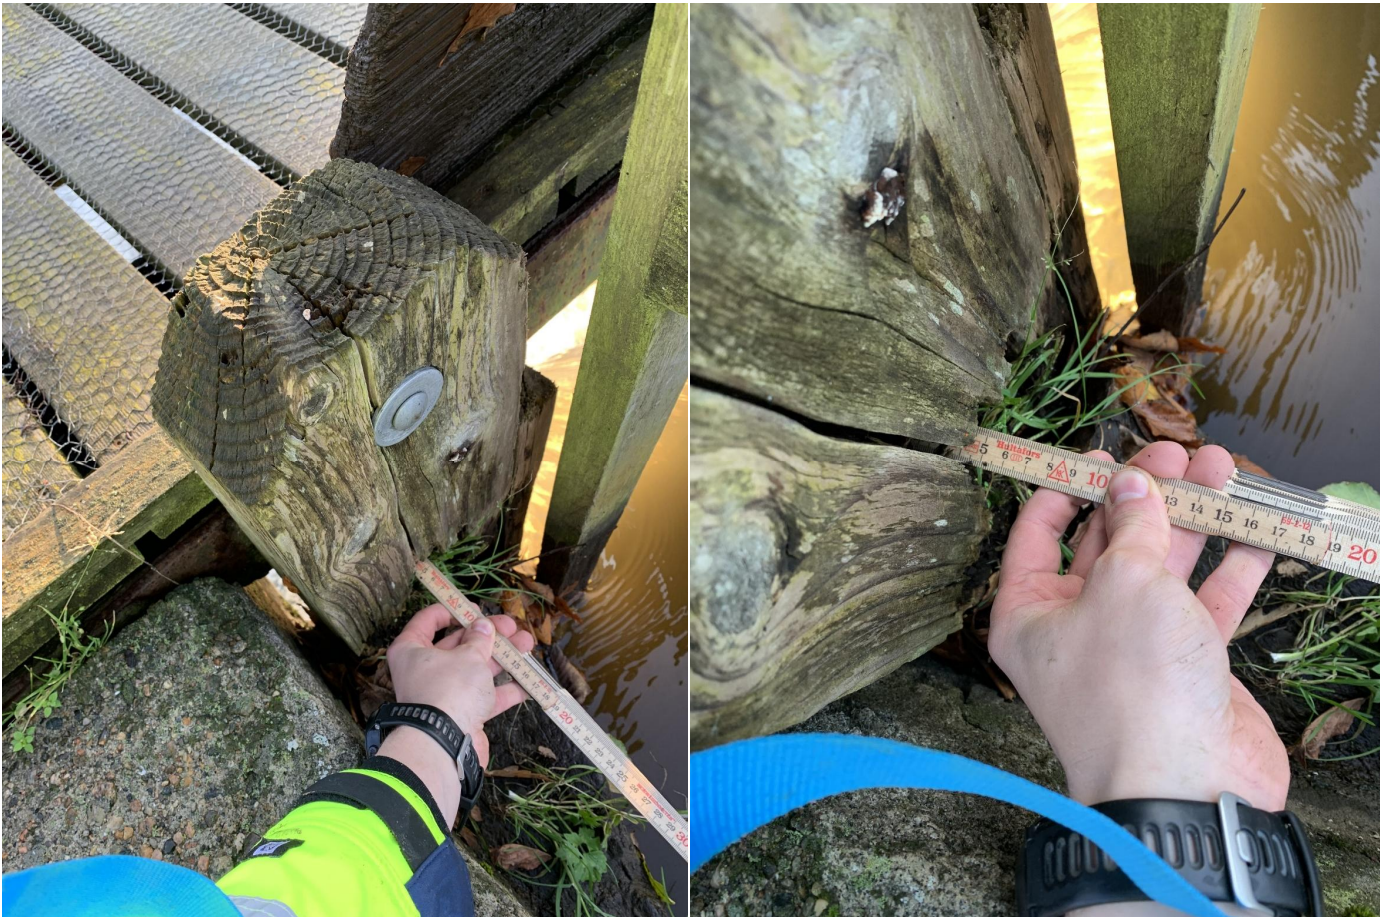
Element 2 Stemmeværks faste konstruktioner (Sf)  
Tilstand 4 / 5  
Motiv (V) + (H): Pæl ved mellemunderstøtning med hul over vandspejl

- 2 af 18 pæle fremstår dybere nedbrudte områder, op til ca. 5cm dybde. Træet virker meget blødt.  
Skruetrækker kan stikkes gennem tværsnittet ved let tryk.

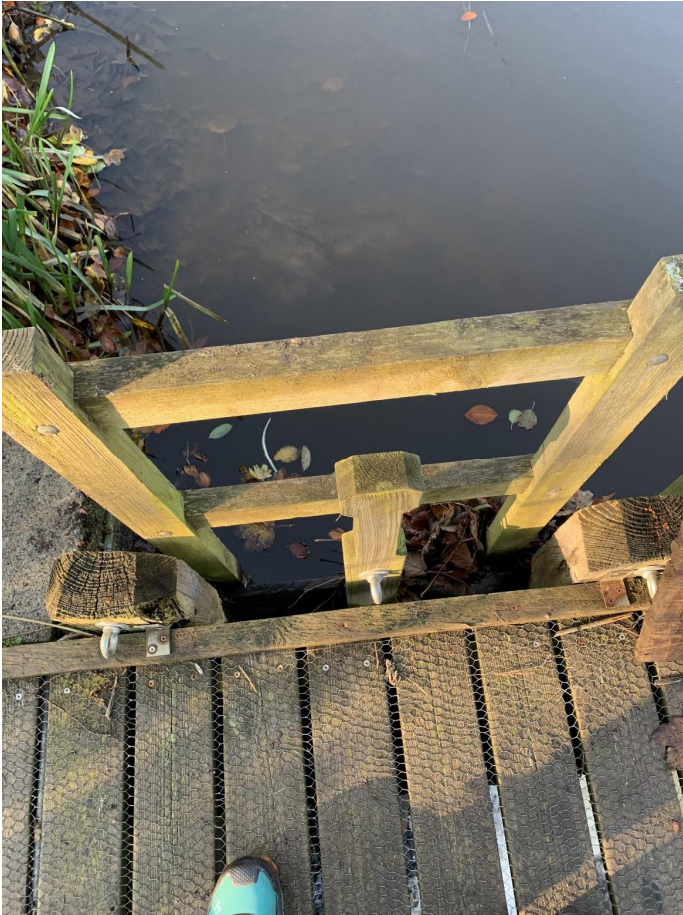
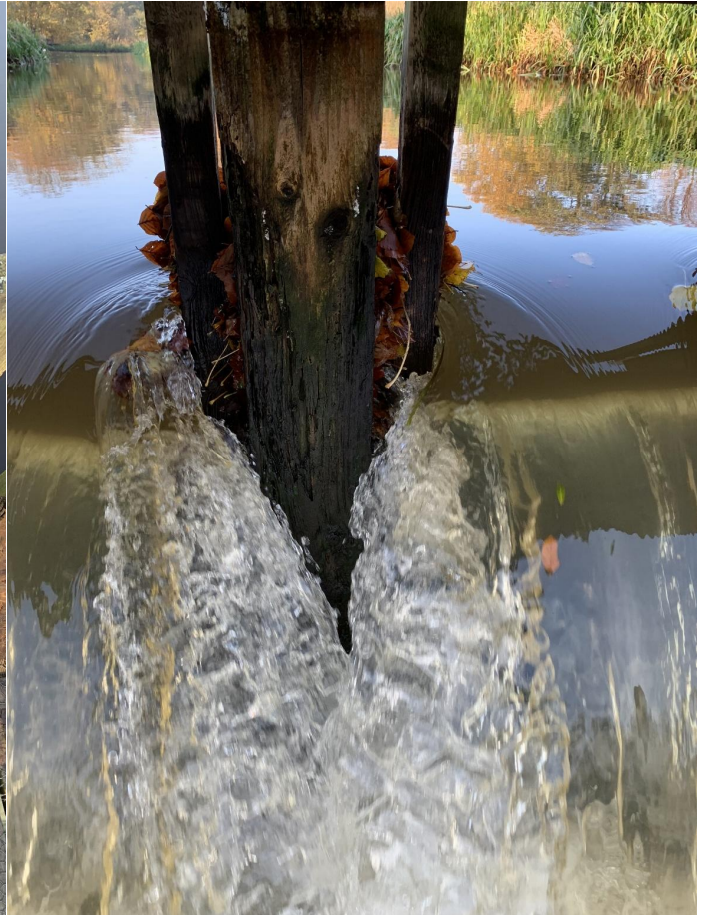
Element 2 Stemmeværks faste konstruktioner (Sf)  
Tilstand 0 / 5  
Motiv (V): Glideskinne over brodæk, (H): Glideskinne under brodæk.

- Glideskinner monteret på pælene fremstår i god stand uden væsentlige skader.

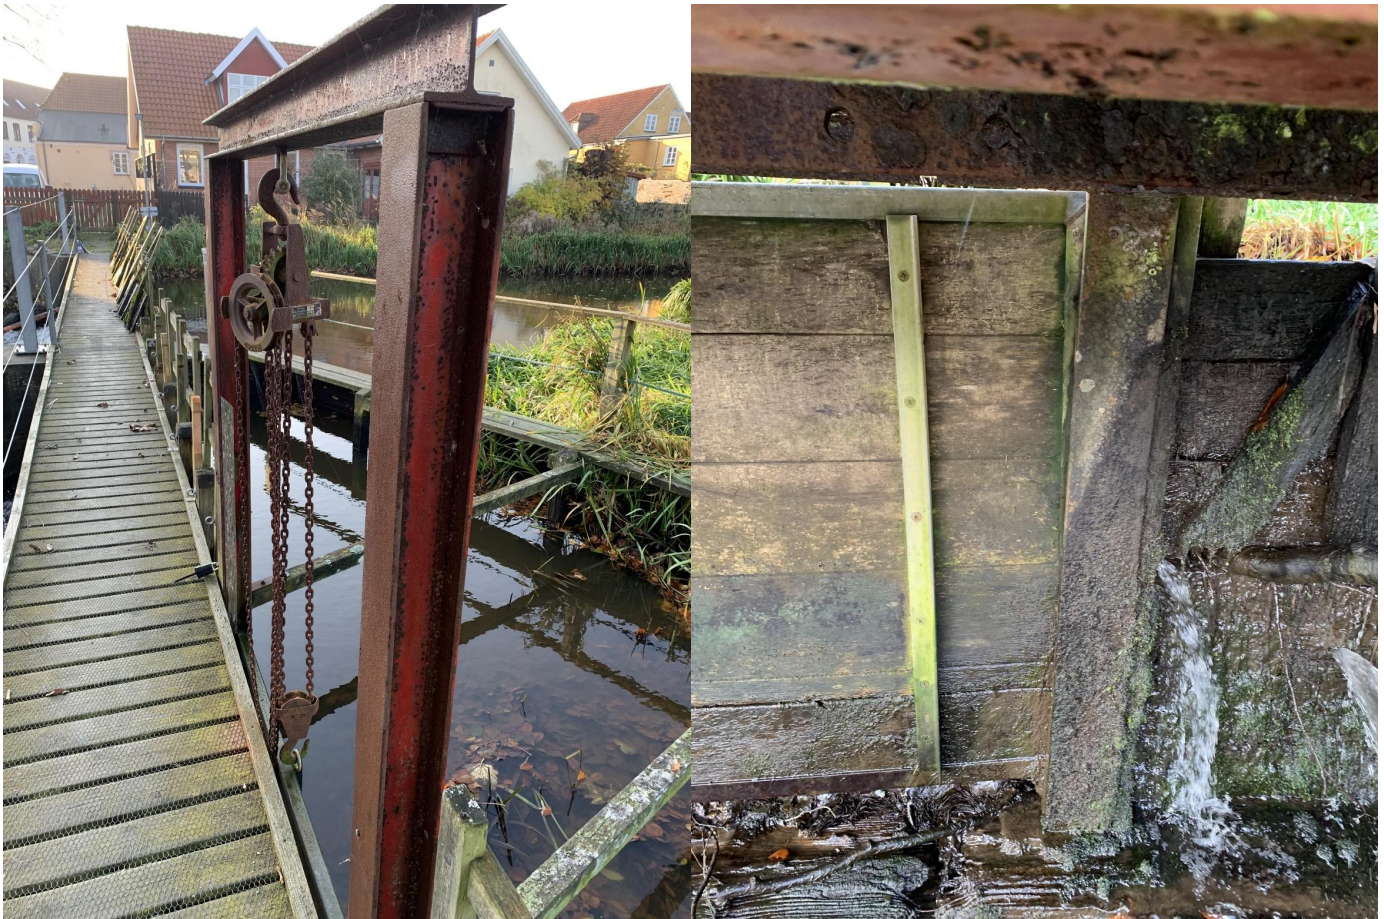
Element 2 Stemmeværks faste konstruktioner (Sf)  
Tilstand 2 / 5  
Motiv (V): Stålprofiler ved sluseport, (H): Stålprofiler under brodæk ved sluseport.

- Stålprofiler ved sluseport fremstår med mindre korrosion.

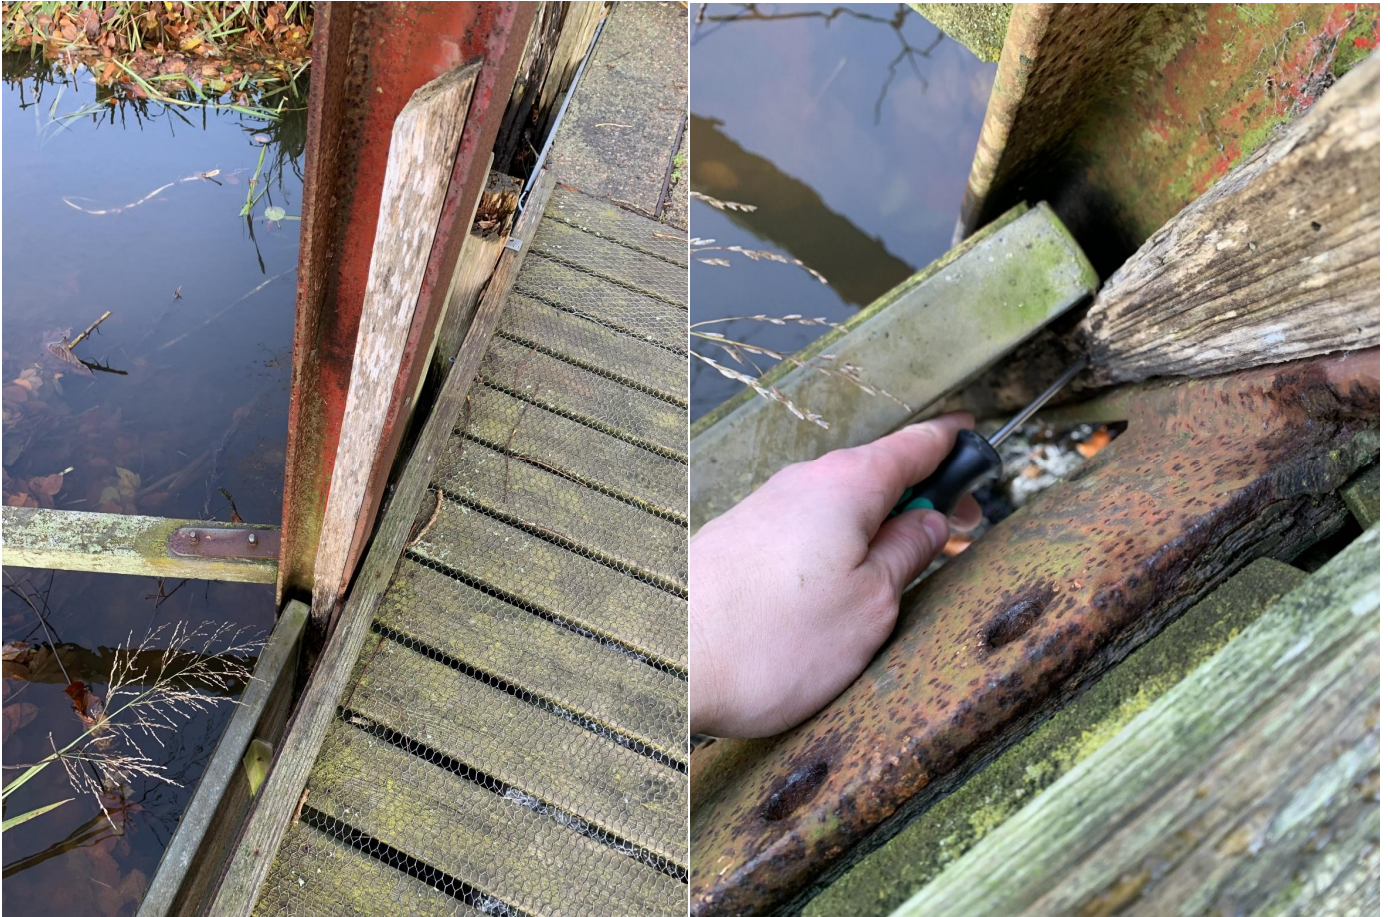
Element 2 Stemmeværks faste konstruktioner (Sf)  
Tilstand 3 / 5  
Motiv (V): Glidetræ ved sluseport, (H): Indstik i glidetræ ved sluseport

- Glidetræ ved sluseport fremstår rådden og meget blød.

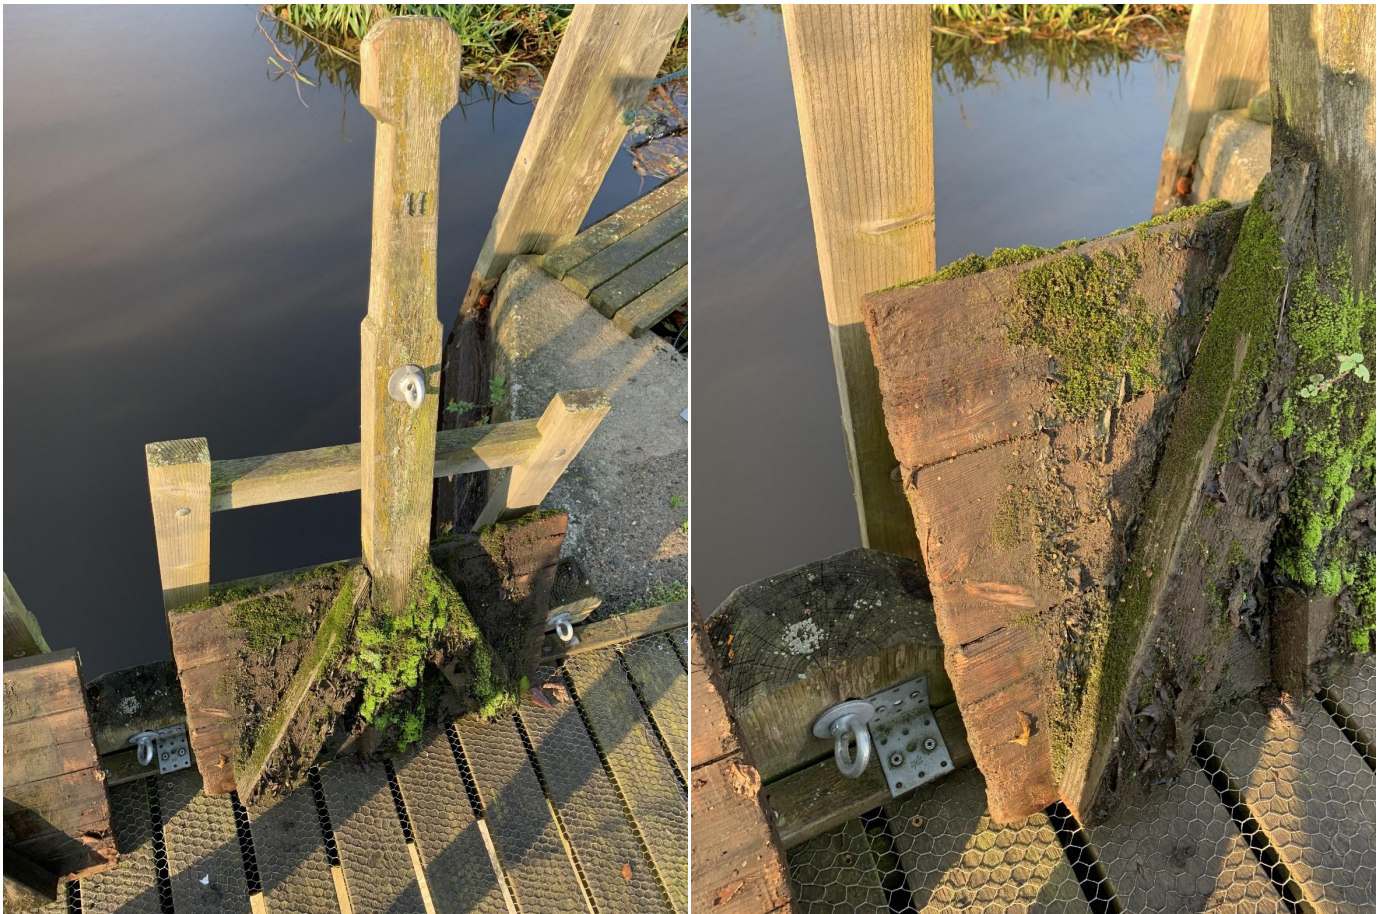
Element 3 Stemmeværks bevægelige konstruktioner (Sb)  
Tilstand 1 / 5  
Motiv (V): Top klap 11, (H): Nærbillede af top klap 11.

- 16 af 17 top klapper fremstår i fin stand med mindre slid.

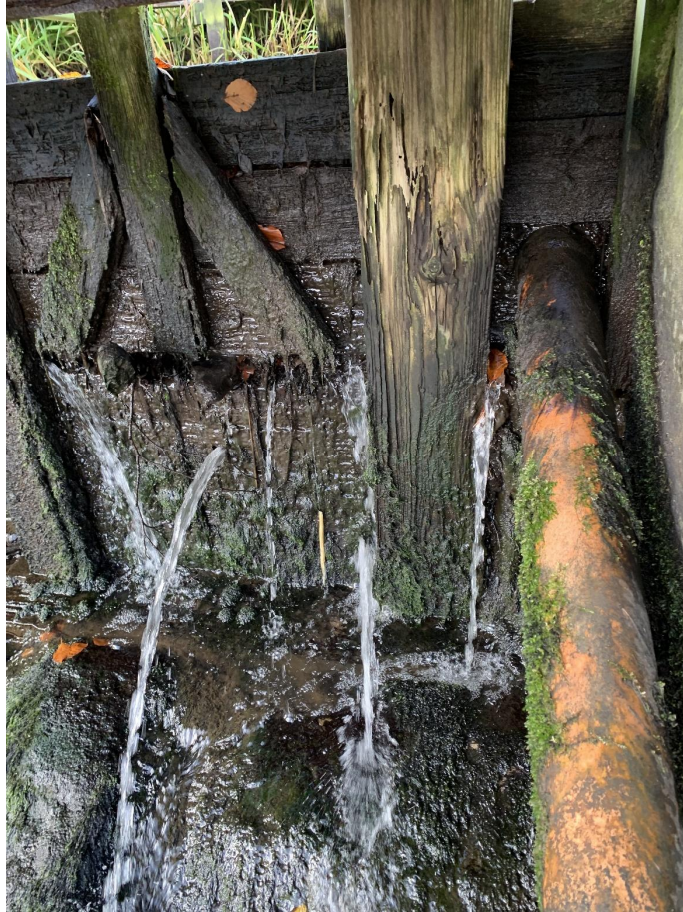
Element 3 Stemmeværks bevægelige konstruktioner (Sb)  
Tilstand 3 / 5  
Motiv Klap 17.

- 1 af 17 top klapper (klap 17) fremstår i dårlig stand, da den ikke længere hænger sammen.

| Udskiftning af i alt 1 top klap (klap nr. 17) | | | | | | | | 1 | 2021 | | |

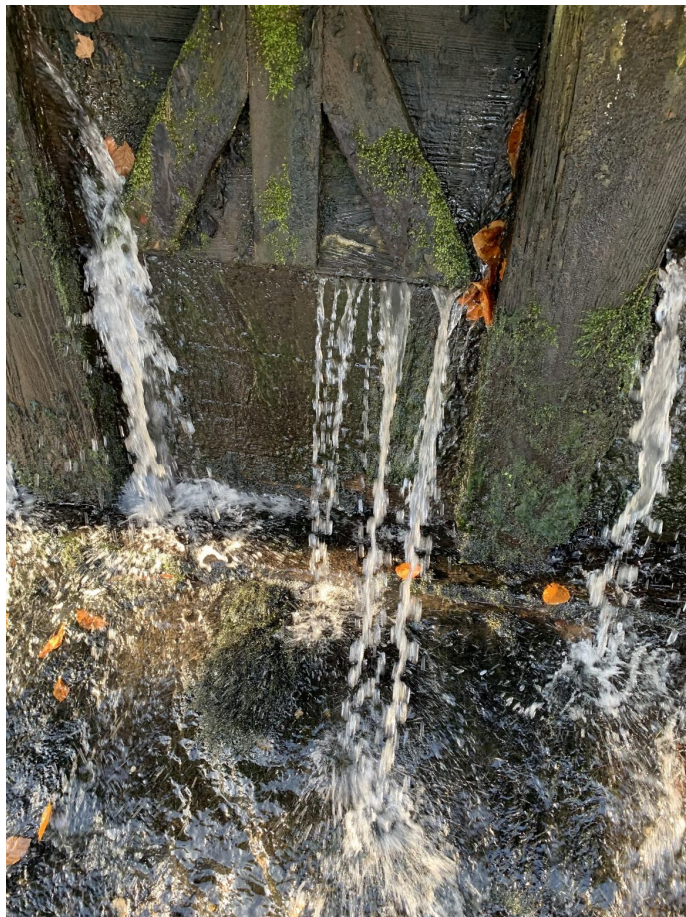
Element        3 Stemmeværks bevægelige konstruktioner (Sb)  
Tilstand       1   /   5  
Motiv         Bund klap.

- Bundklapper fremstår i god stand og med hård overflade ved indstikningsforsøg.

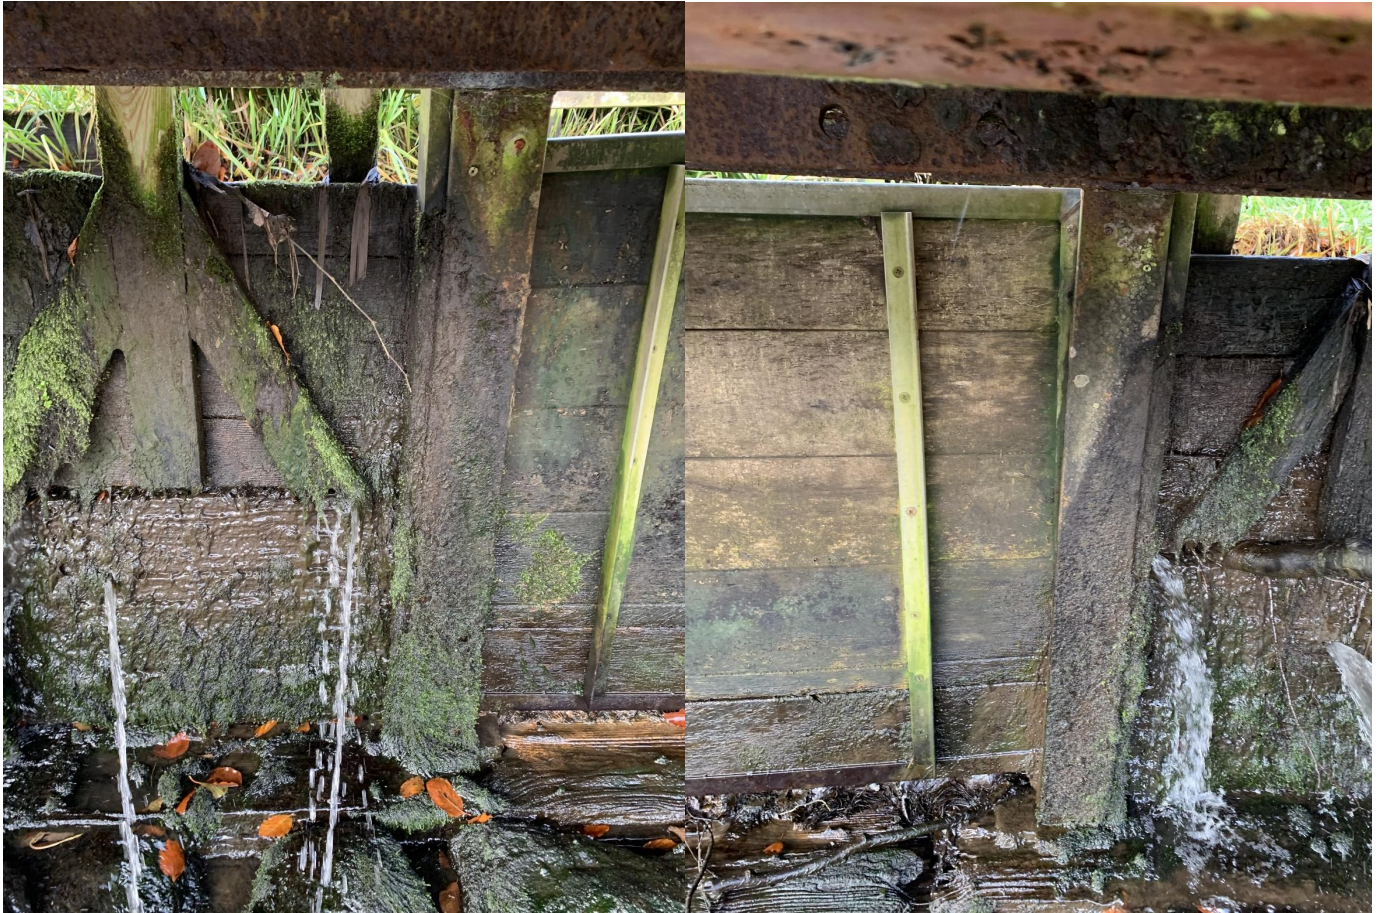
Element 3 Stemmeværks bevægelige konstruktioner (Sb)  
Tilstand 1 / 5  
Motiv (V) + (H): Sluseport.

- Sluseport fremstår i god stand, mindre og ubetydelig korrosion af nederste stålkant.

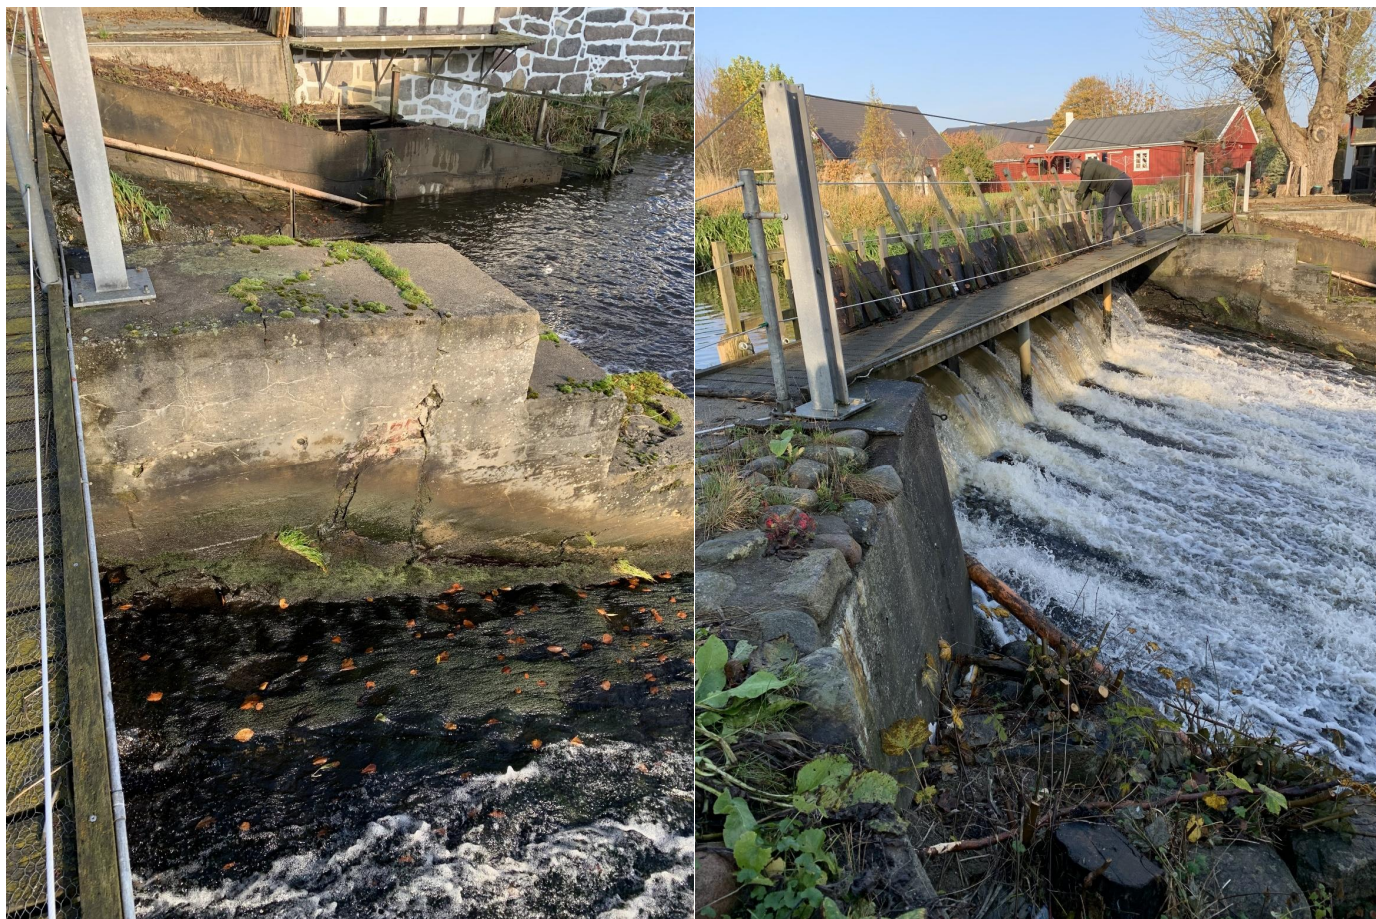
Motiv (V): Betonoverflade med alger og begroning, (H): Betonoverflade med rindende vand.

- Områder med fordybninger på op til 5-10cm kunne mærkes i betonoverflade på øst siden af stemmeværket, sandsynligvis grundet erosion.

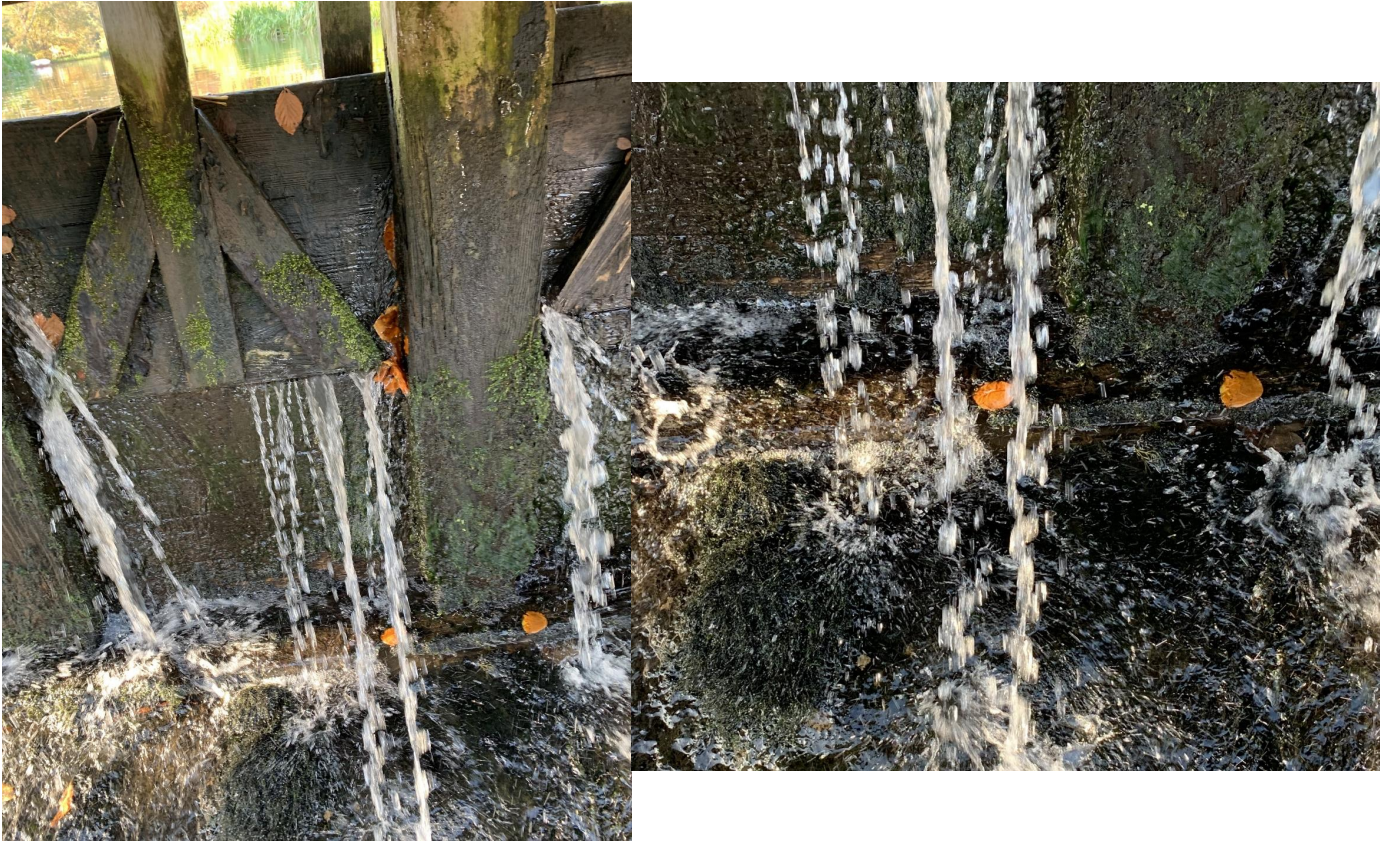
Element 4 Stemmeværk underliggende konstruktion (Su)  
Tilstand 1 / 5  
Motiv (V): Indstøbt bundrem set fra østside , (H): Nærbillede af indstøbt bundrem

- Indstøbt bundrem fremstår med hård overflade ved indstikningsforsøg.

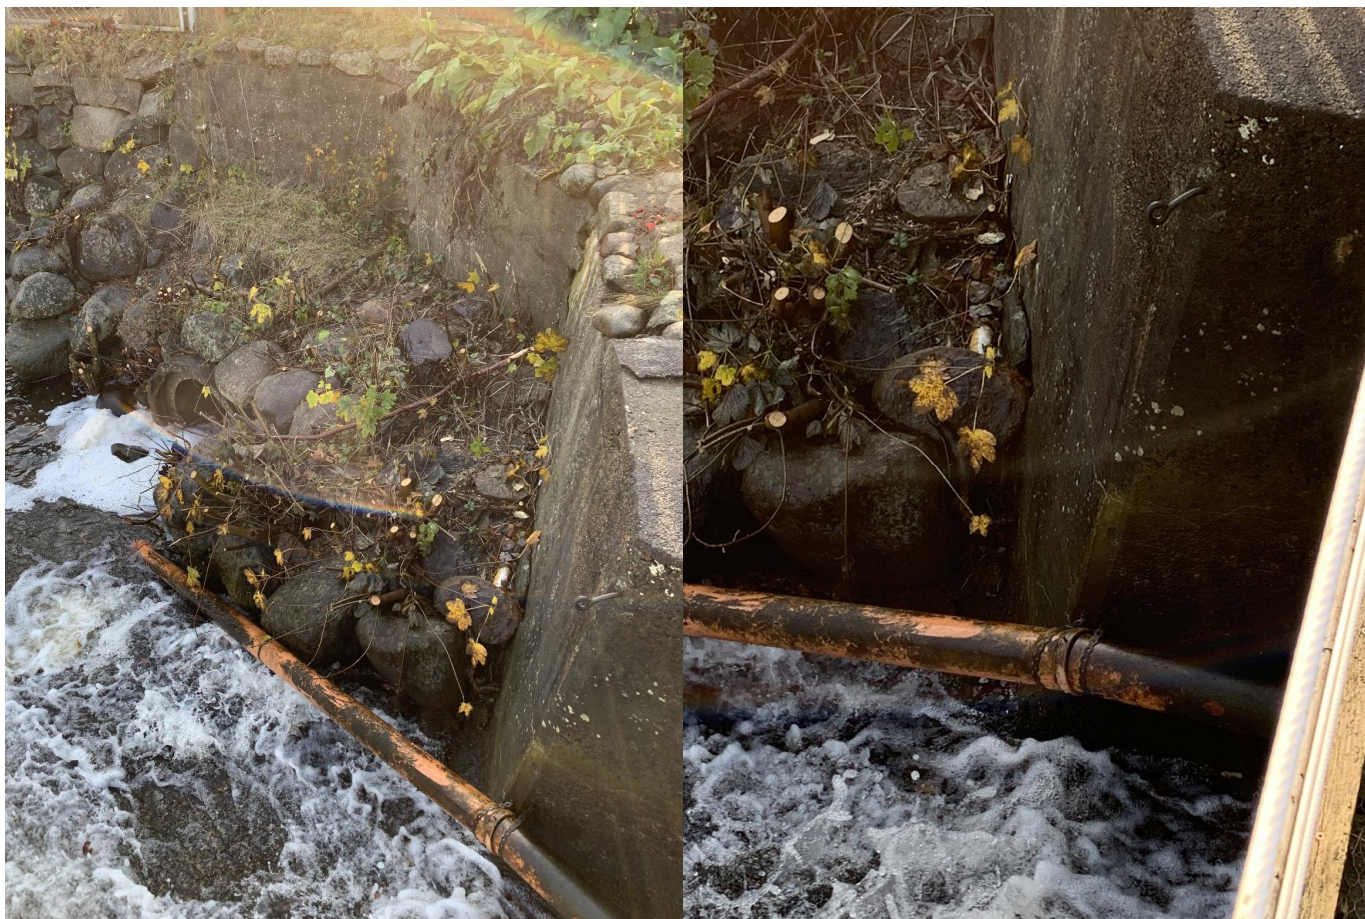
Motiv (V): Sydøstlige fløjvæg, (H): Nærbillede af sydøstlige fløjvæg.

- Sydlige fløjvæg fremstår med enkelte revner og afskalning

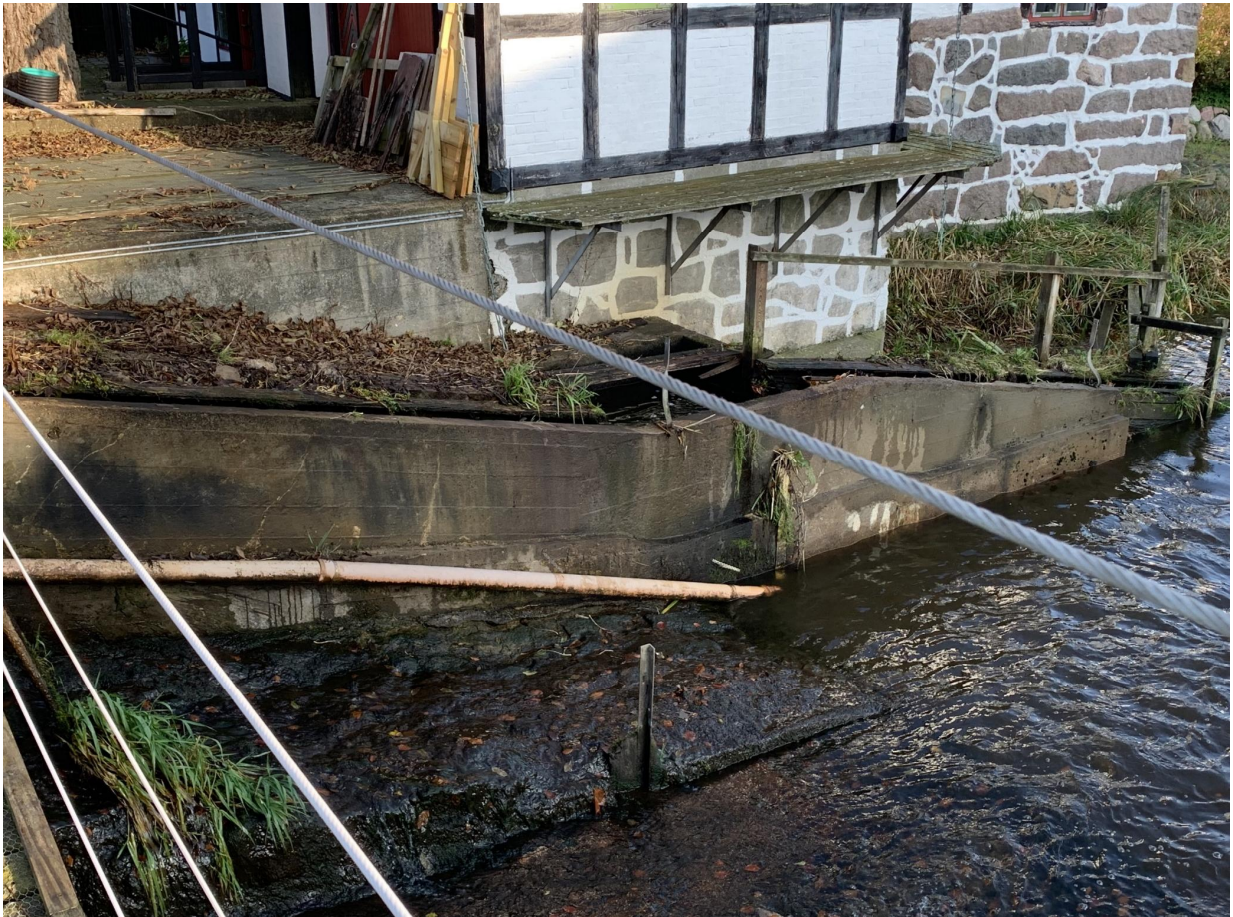
Element 5 Fløje (FI)  
Tilstand 1 / 5  
Motiv Nordøstlige fløjvæg.

- Nordlige fløjvæg fremstår med enkelte mindre revner med hvid udfældning og afskalning.

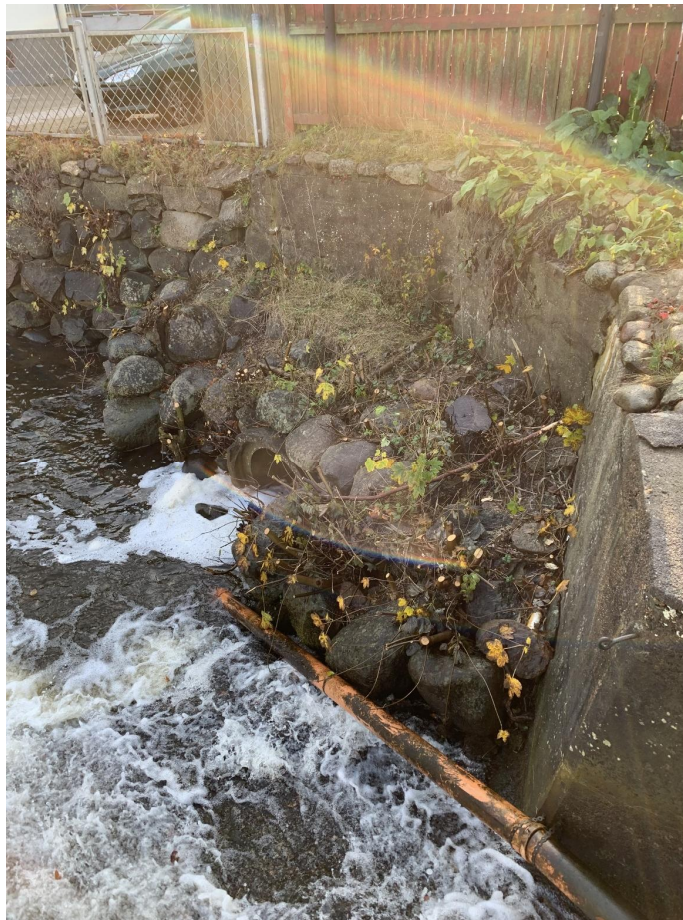
Element 6 Skråninger (Sk)  
Tilstand 0 / 5  
Motiv Sydøstlige skråninger.

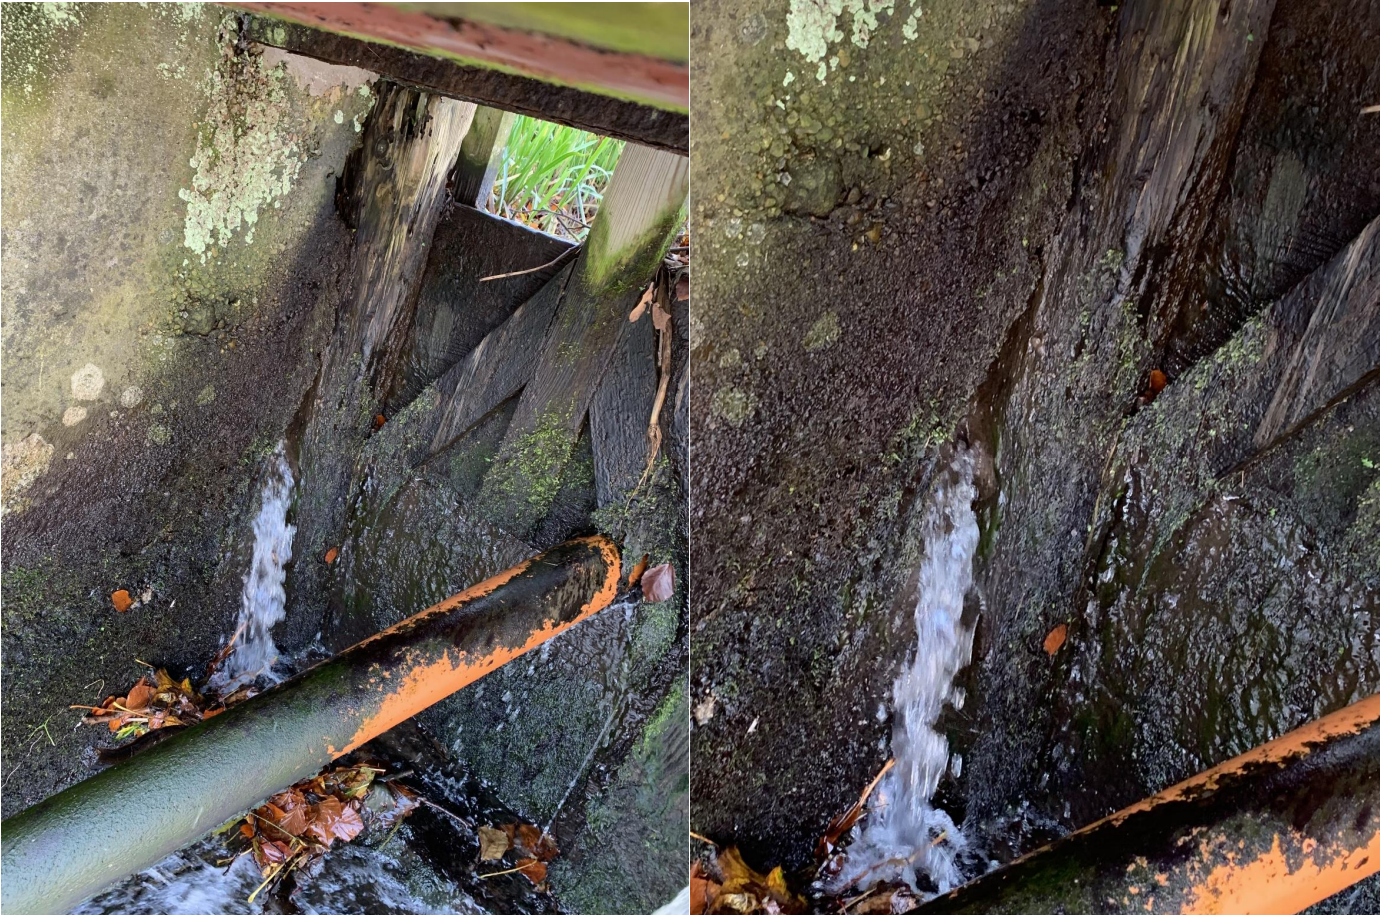
Motiv (V): Sydlige endeunderstøtning, (H): Nærbillede af afskalning mellem pæl og beton.

- Fine hvide revner ved sydlige endeunderstøtning samt afskalning af beton mellem pæl og endeunderstøtning grundet erosion.

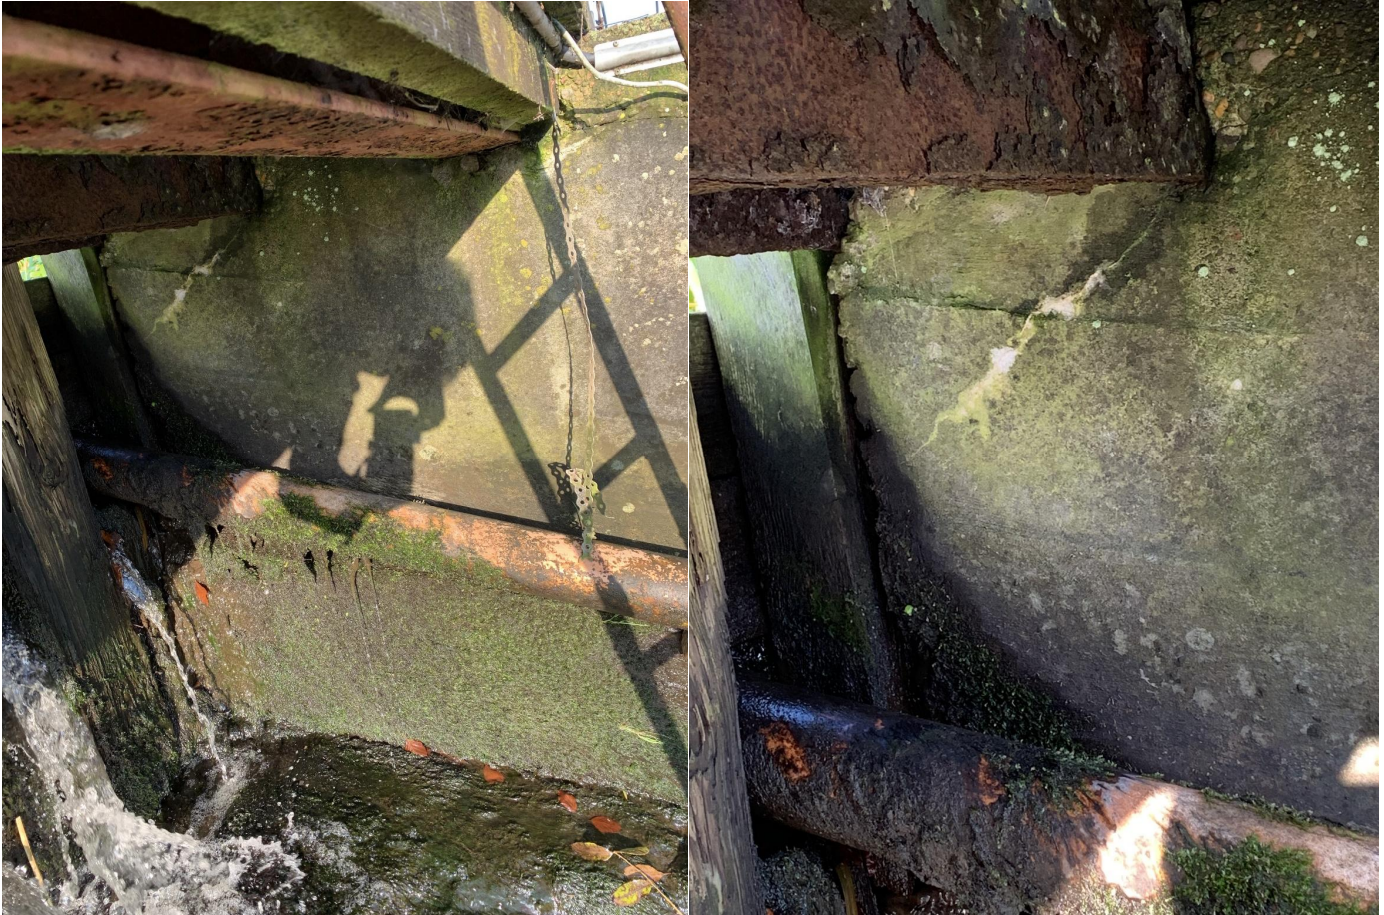
Element 7 Endeunderstøtning (Eu)  
Tilstand 1 / 5  
Motiv (V) + (H): Revne ved nordlige endeunderstøtning.

- Én kraftig revne med hvid udfældning ved nordlige endeunderstøtning gående fra stålbjælke i bærende overbygning.
