| Bygværksart/funktion: | Stemmeværk for Sæby Å |

| Generaleftersyn | | | | | | | | | | | |
| Eftersynsdato | 29-10-2021 | | | Vejr | | | Tørt | | | | |

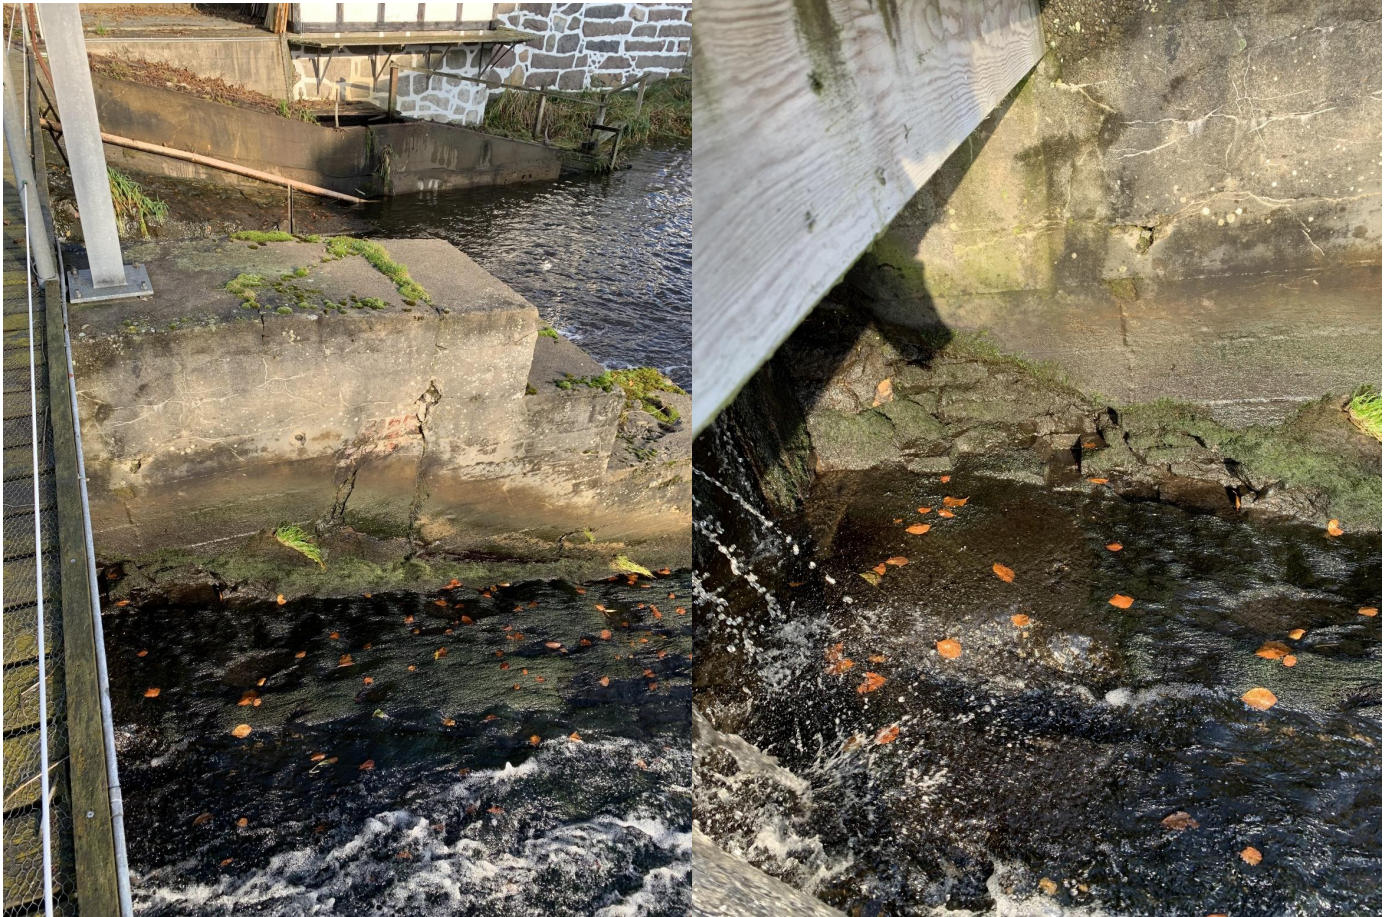
Element 8 Mellemundersætning (Mu)  
Tilstand 4 / 5  
Motiv (V) + (H): Revner og afskalning ved mellemunderstøtning.

- Tegl/beton mellemunderstøtning har kraftige revner og afskalning på alle flader. Afskalling/erosion er i områder med en dybde på op til 50cm, hvor flere teglsten er eroderet væk.

| Reparation af revner og afskalning med sprøjtebeton | | | | | | | | | | | | |

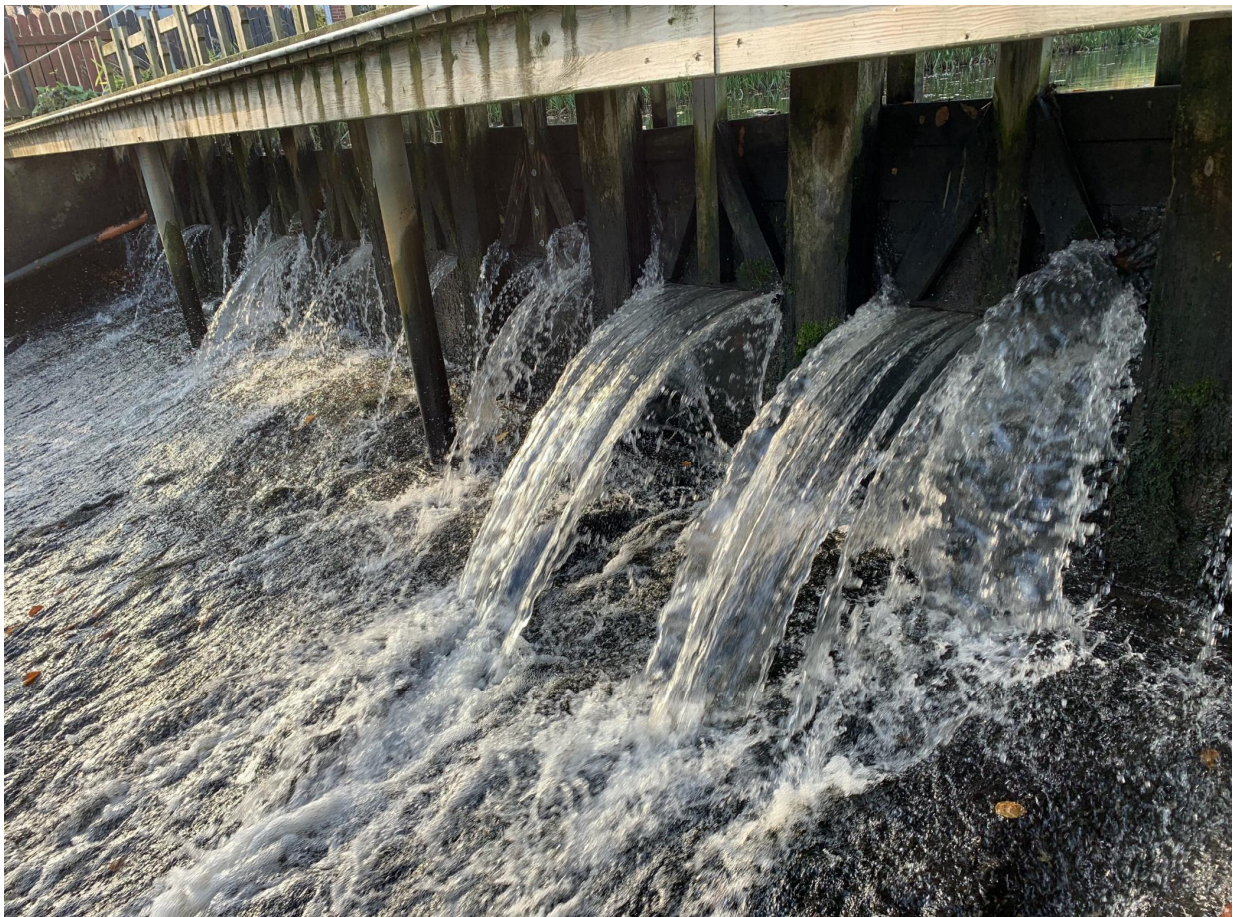
Element        8 Mellemundersætning (Mu)  
Tilstand       0 / 5  
Motiv         Stålrørssøjler.

- Stålrørs-mellemunderstøtninger fremstår uden betydelige skader.

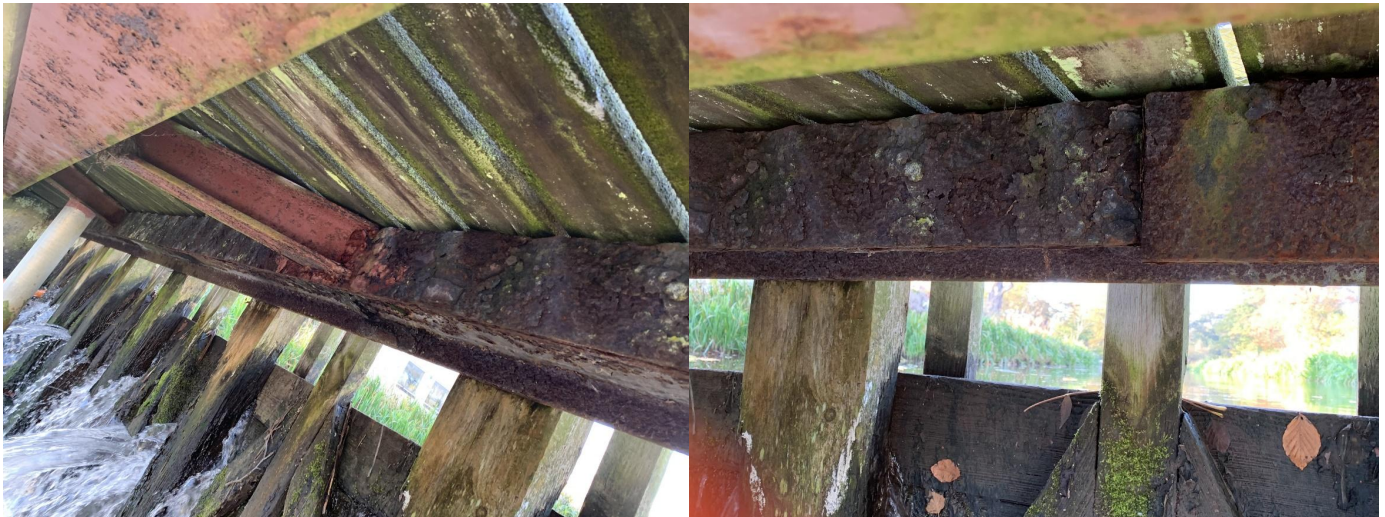
Element 9 Bærende overbygning (Bæ)  
Tilstand 3 / 5  
Motiv (V) + (H): Bærende bjælker.

- 1 á 2 stålprofiler fremstår med kraftig korrosion i hele længden.

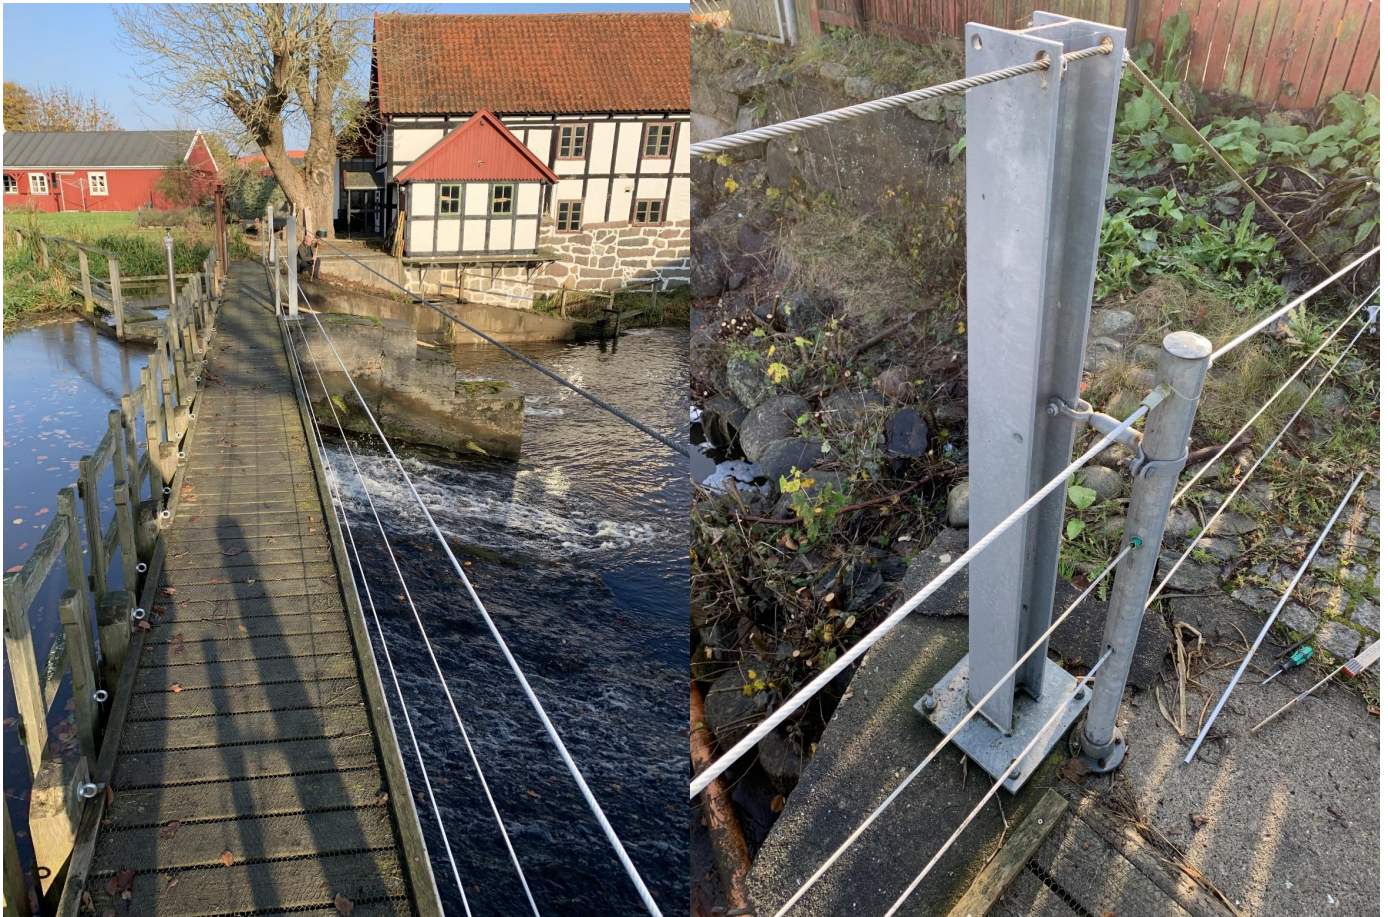
Element 10 Autoværn/rækværk (Au)  
Tilstand 1 / 5  
Motiv (V): Rækværk langs brodæk, (H): H-profil balustre.

- Rækværk fremstår nyt og uden skader. Understøbning af H-profil balustre mangler.

| Understøbning af i alt 3 balustre | | | | | | | | 3 | 2022 | - | | |

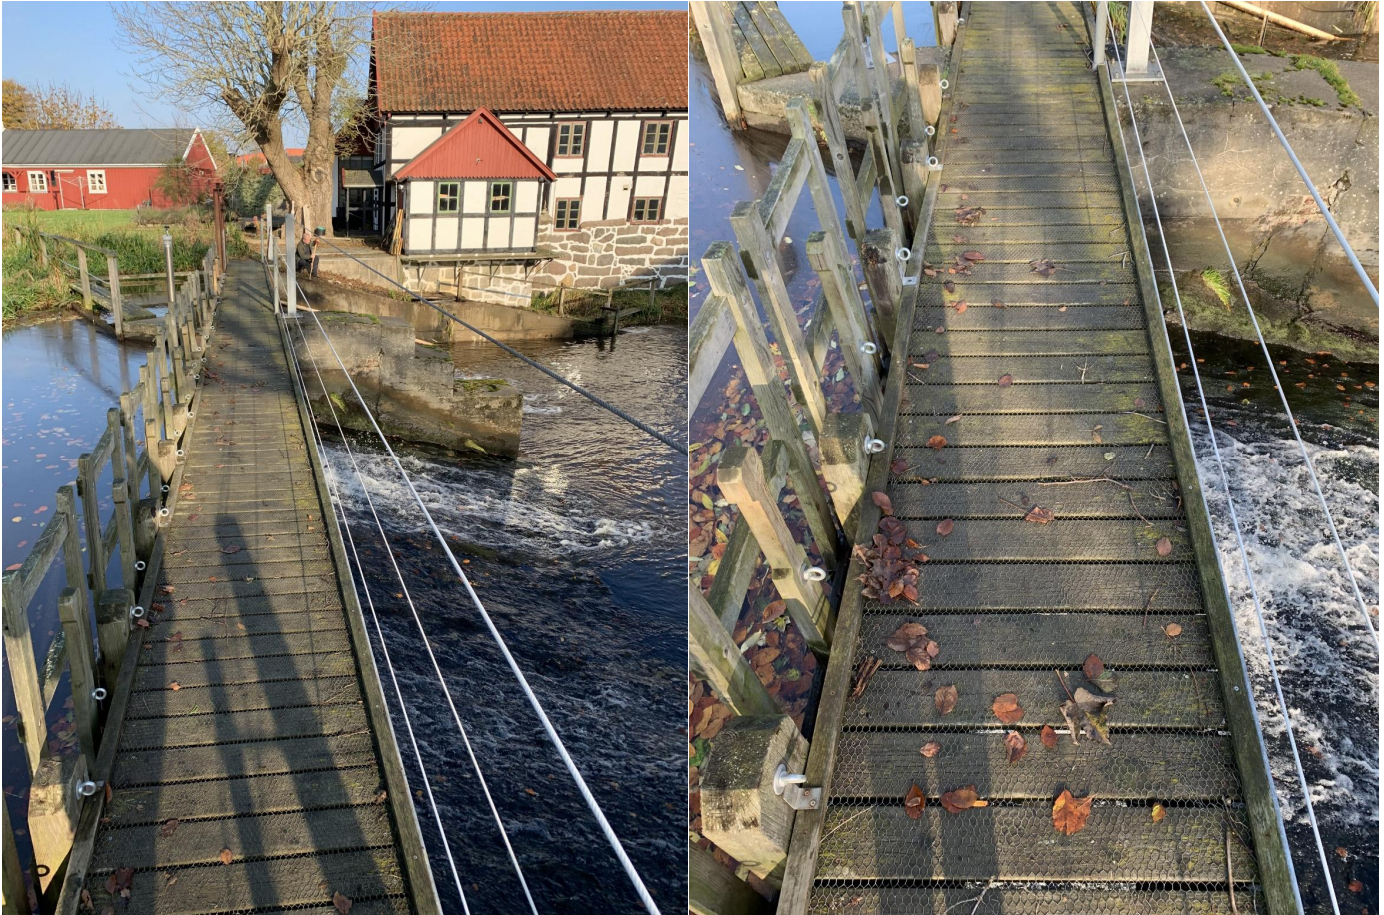
Element 11 Belægning (Be)  
Tilstand 1 / 5  
Motiv (V) + (H): Bro planker, skridsikring og fodlister.

- Enkelte mindre huller i skridsikringen.

| Bemærkning: | | Blade og grene bør fjernes fra brodæk under driften. | | | | | | | | | | |

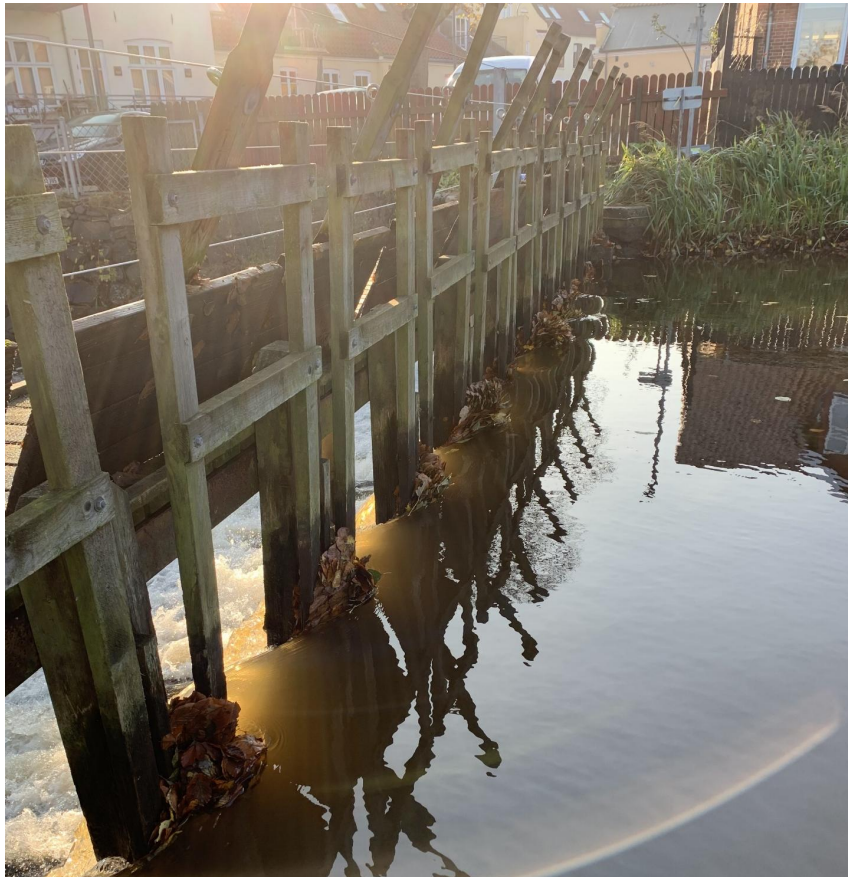
Element 12 Underført passage (Up)  
Tilstand 0 / 5  
Motiv Vestsiden af stemmeværk.

| Bemærkning: | | Blade og grene bag stemmeværk bør fjernes jævnlig (Blev gjort under eftersynet) | | | | | | | | | | |

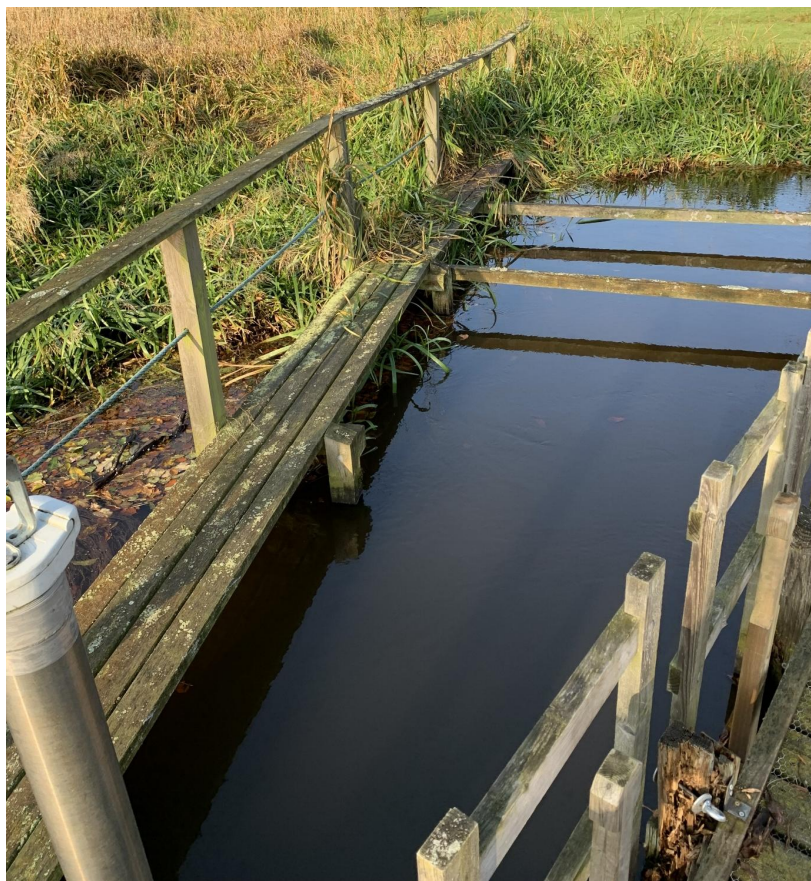
Element 13 Andre elementer (Ae)  
Tilstand 1 / 5  
Motiv Stibro vest for stemmeværk.

- Planker deformere betydeligt ved personlast.
- Bevoksning dækker stibroen .

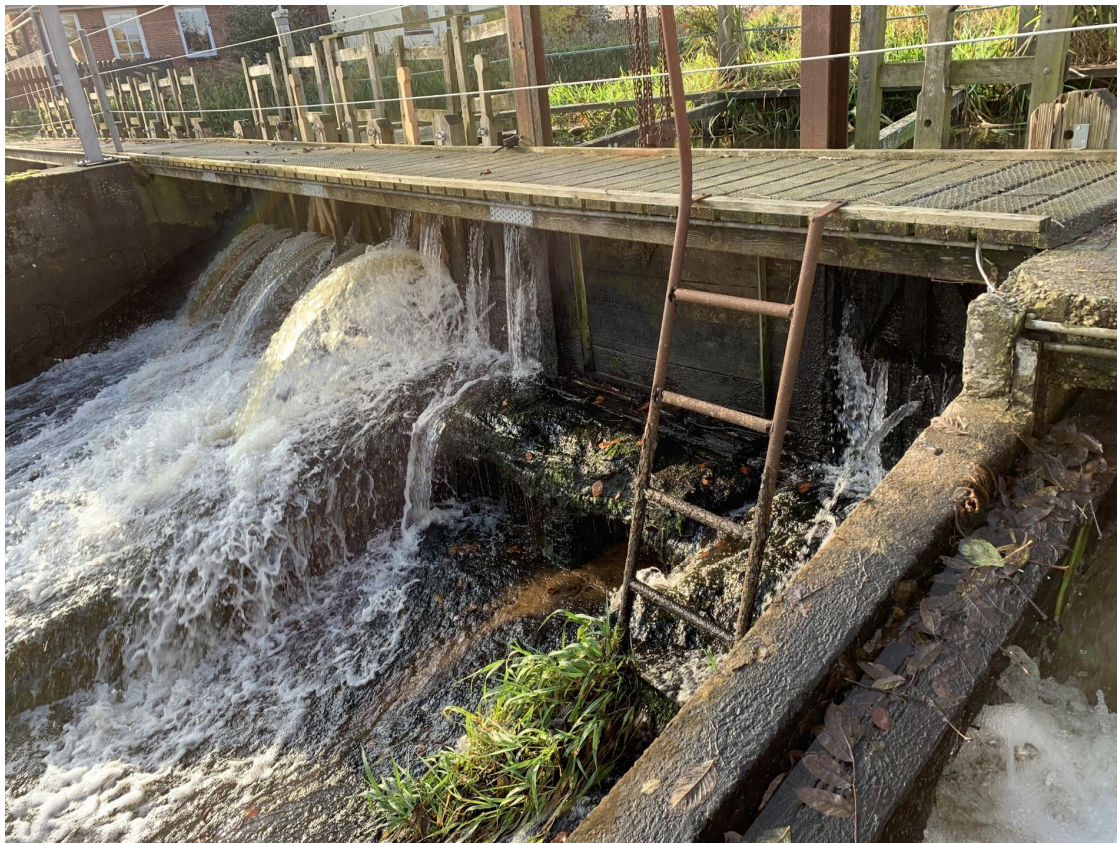
Element 13 Andre elementer (Ae)  
Tilstand 4 / 5  
Motiv Stige ved østside af stemmeværk

Skadsbeskrivelse  
- kraftig korrosion, hele stigen.

| Nedbrydning og bortskaffelse af stige | | | | | | | | 1 | 2021 | - | | |
