| Generaleftersyn - Generaleftersynsrapport | | | | | | | | | | 2022.11.02 08:45 | | 1 | | | | | |
| 8472255-1-001.00 UF af A-vandløb 210, Sæby Å, Langebro | | | | | | | | | | Km/m 0/0407 | | Reg. nr. | 7234 | | | | |

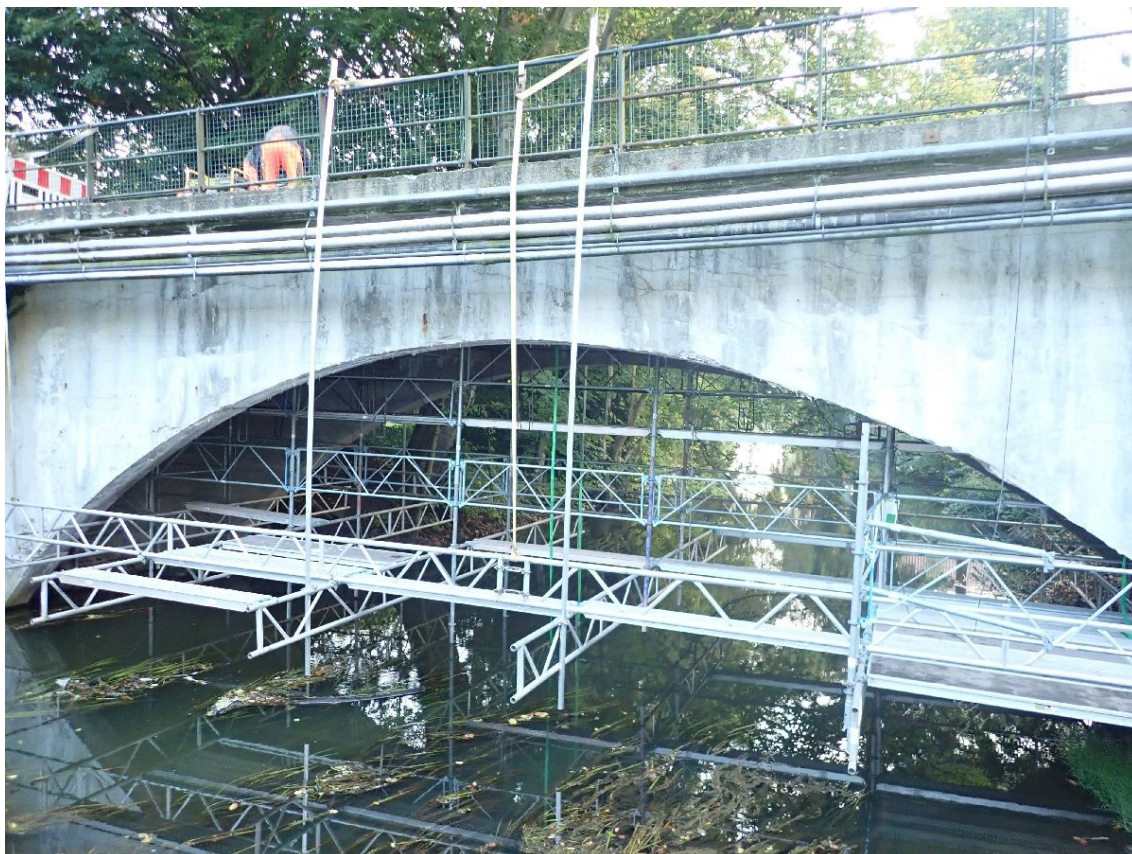
| Motiv | Facade mod vest |

| Tilstand | 4 | / | + |

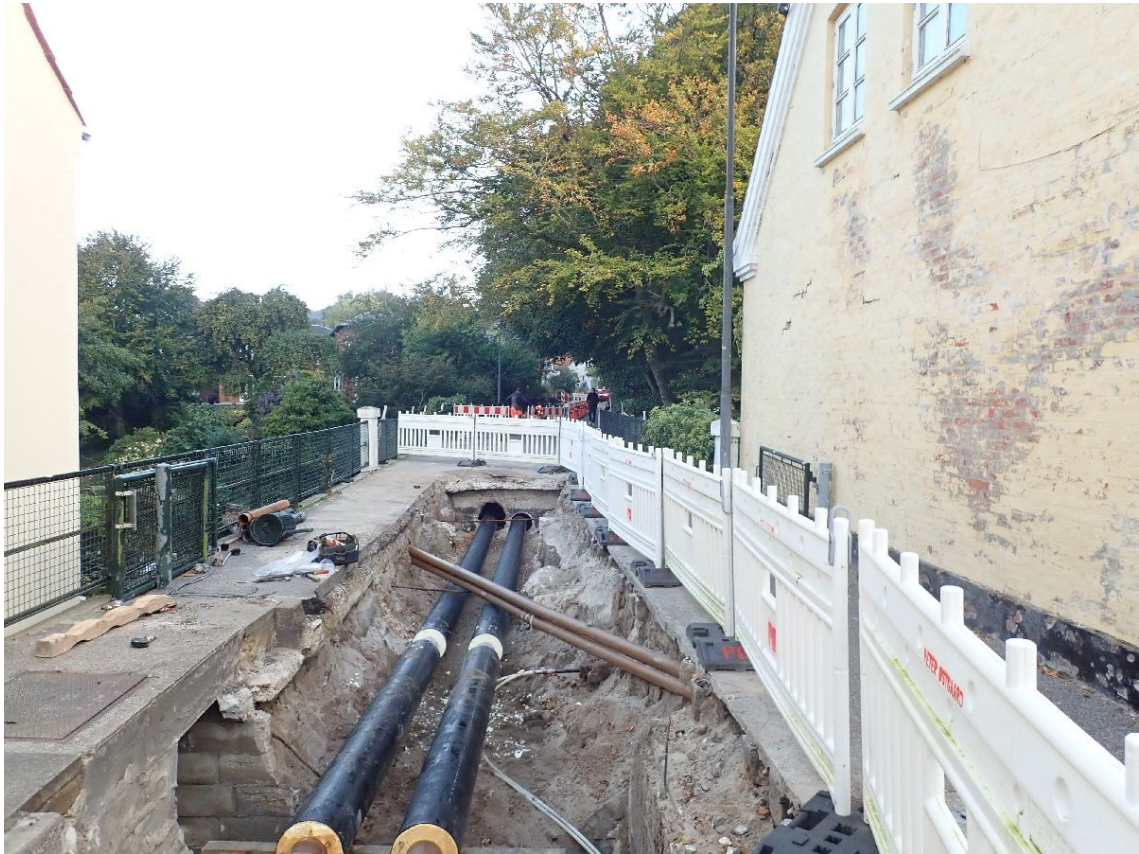
| Motiv | Overført passage mod syd |

| Tilstand | 4 | / | + |

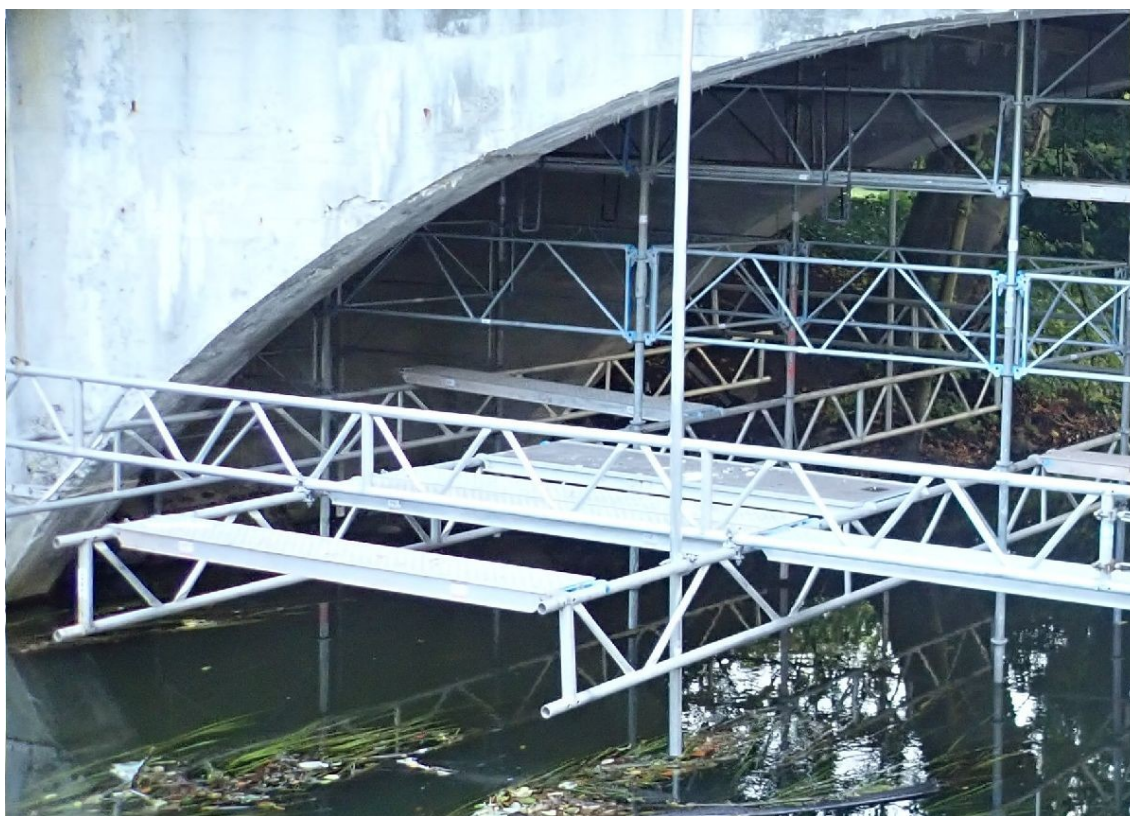
Element 2 Fløje

Tilstand 2 / +

Skadebeskrivelse Der er flere mellemfine revner med hvide udfældninger.

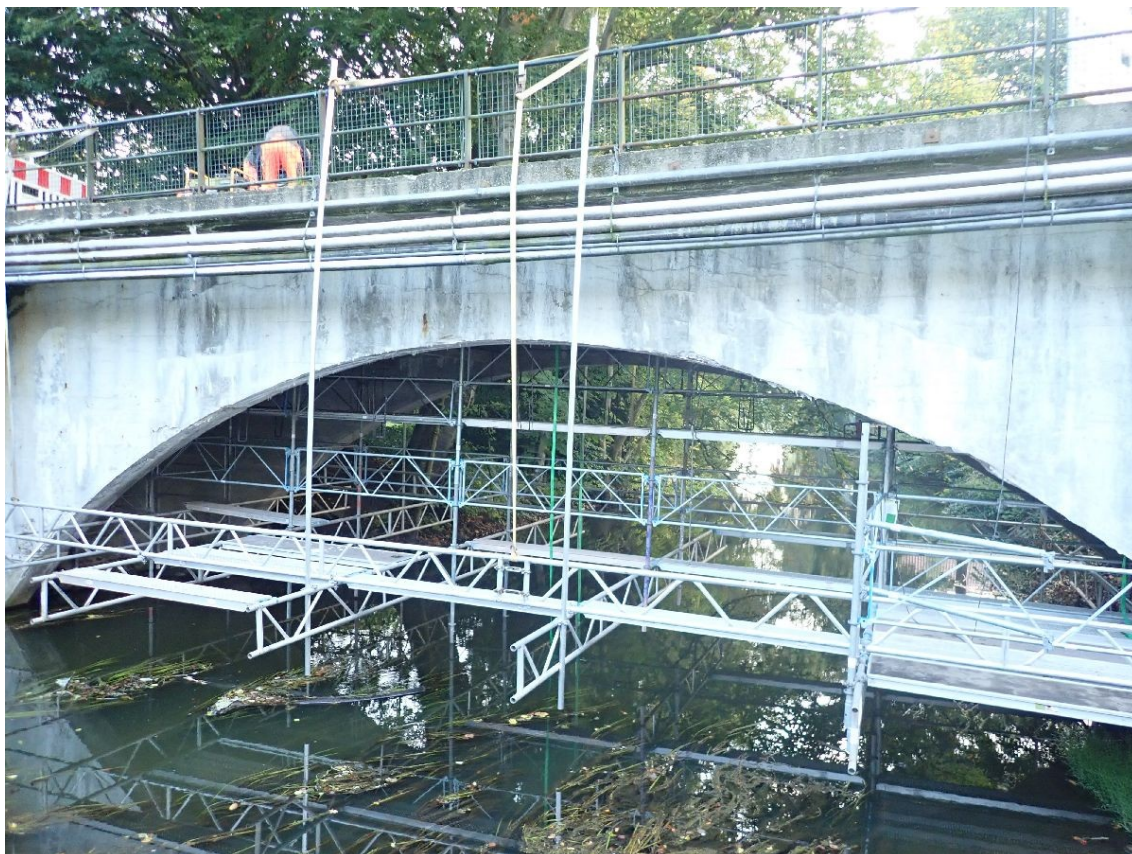
| Element | 3 | Skråninger |

| Tilstand | 3 | / + |
| Skadebeskrivelse | Ved endeunderstøtning mod syd, er skråningsmaterialet kraftig erroderet, således at endeunderstøtning står direkte i åen. | |

| K:Retablering, fyld | 7.900 | | 7.900 |

| Reparationsarbejder | K: Retablering, fyld | |

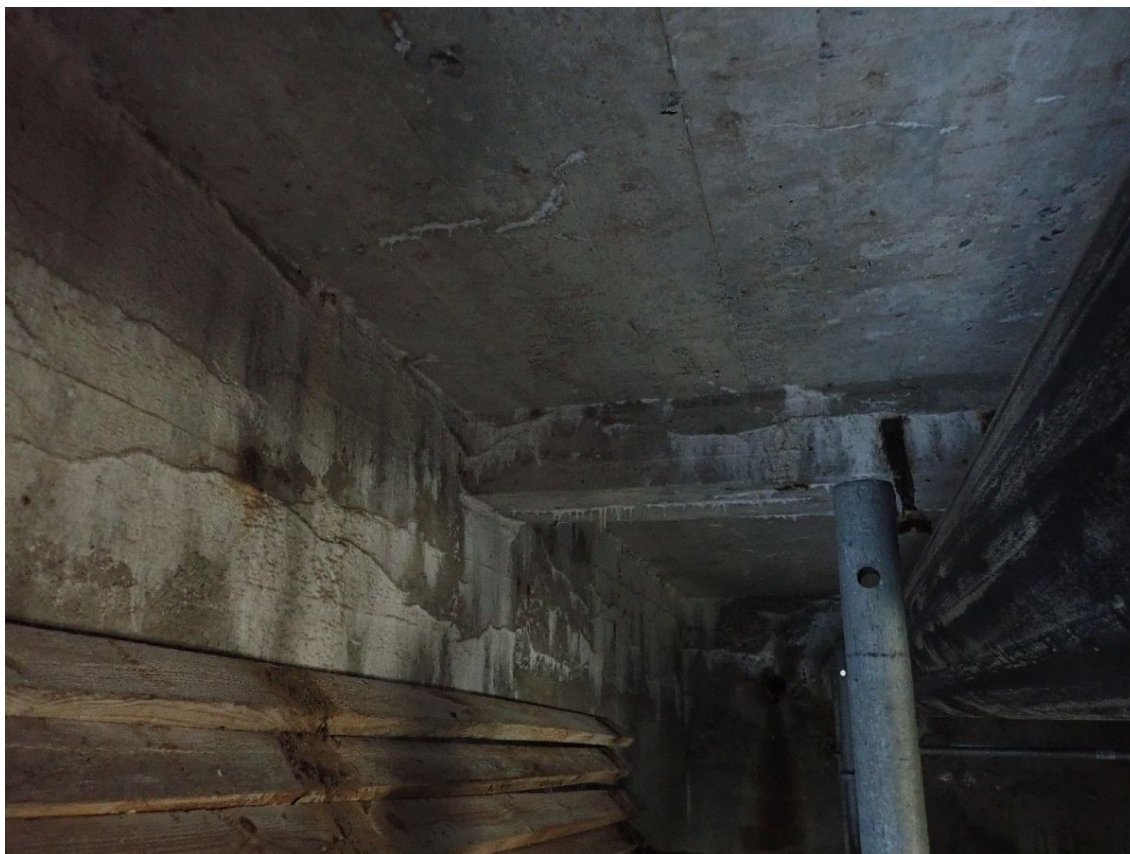
Element 4 Endeunderstøtninger

Tilstand 3 / +

Skadebeskrivelse Enderunderstøtningerne har horisontale revner med kraftige hvide udfældninger, og flere mindre afskalninger. Endeunderstøtning mod syd har blotlagte kampesten hvor fugerne er kraftig nedbrudte.

Reparationsarbejder S: Reparation af hårdfuger  
L: Lokalreparation afsk./revne

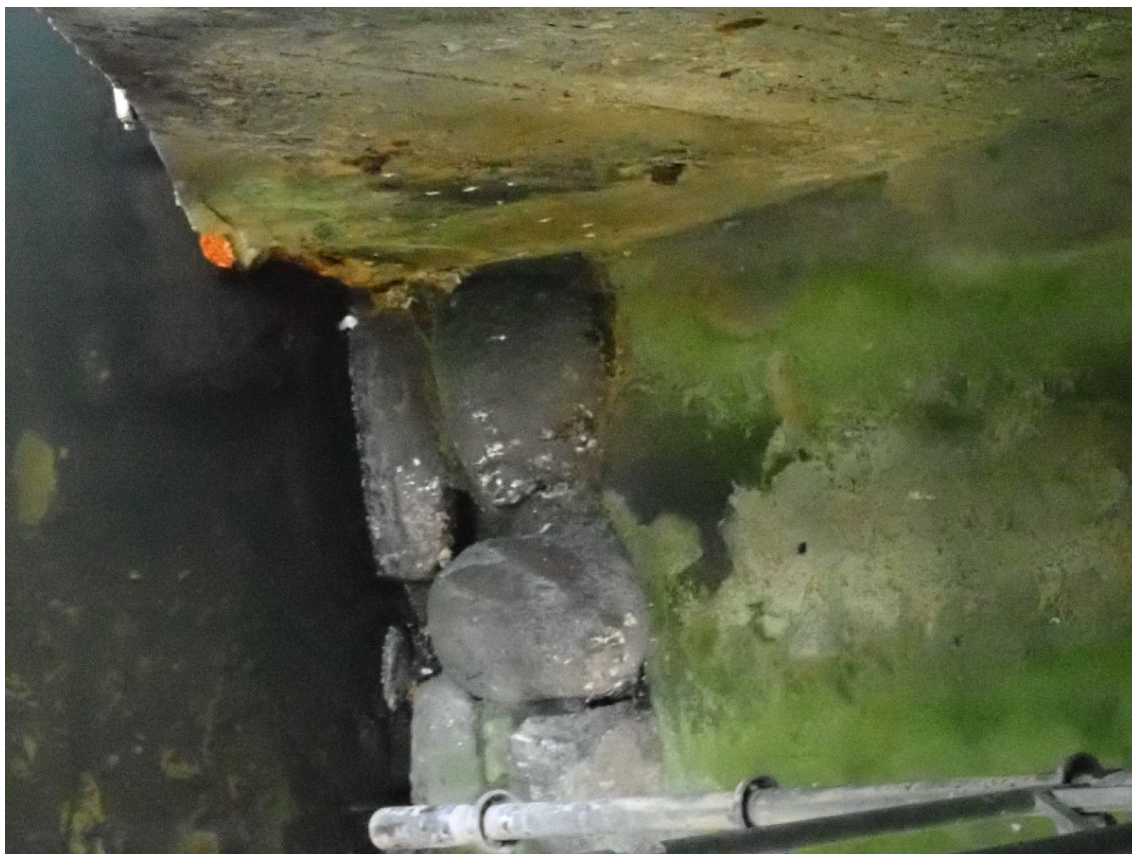
Element 4 Endeunderstøtninger

Tilstand 3 / +

Skadebeskrivelse Enderunderstøtningerne har horisontale revner med kraftige hvide udfældninger, og flere mindre afskalninger. Endeunderstøtning mod syd har blotlagte kampesten hvor fugerne er kraftig nedbrudte.

Reparationsarbejder S: Reparation af hårdfuger  
L: Lokalreparation afsk./revne

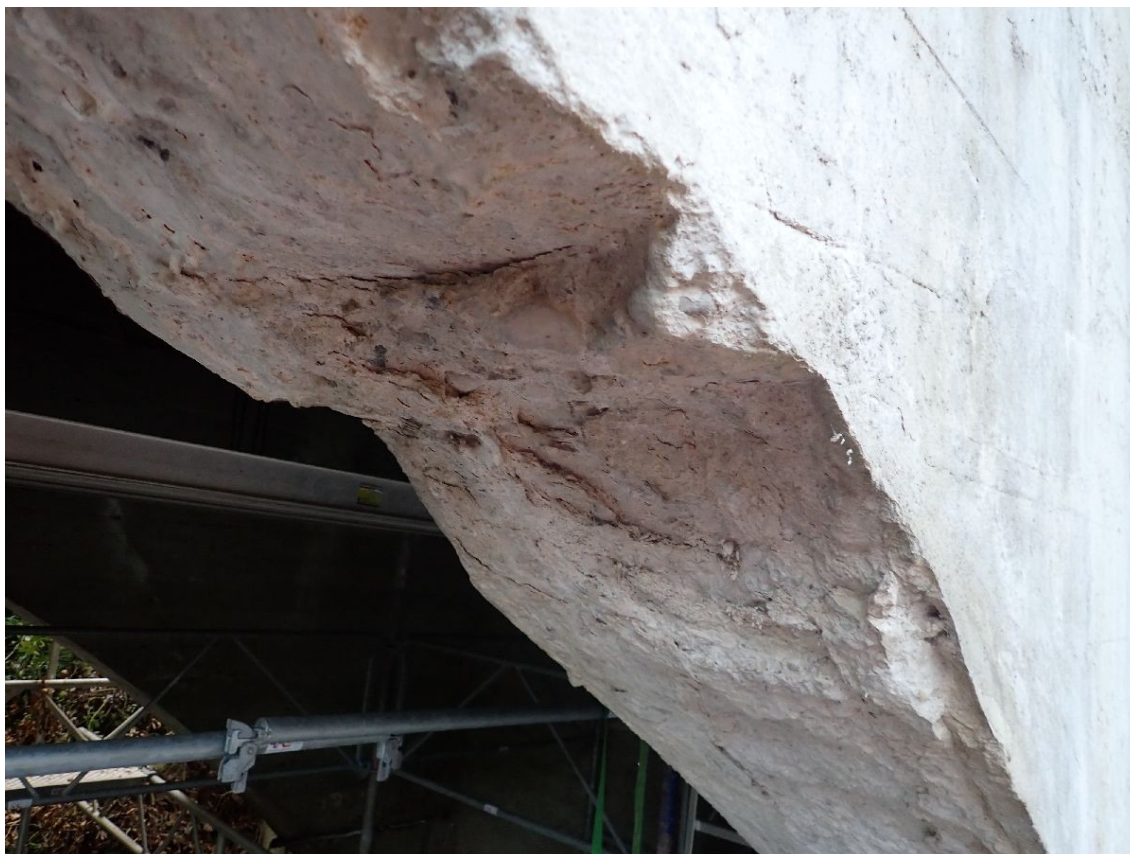
Element 7 Bærende overbygning

Tilstand 4 / +

Skadebeskrivelse Buevanger: der er mangle afskalninger samt begyndende afskalninger. Underside brodæk: Mange revner med kraftige hvide udfældninger samt stalaktitter. Bjælker: der er store afskalninger, flere med blotlagt armering og mange begyndende afskalninger. Der er mange horisontale revner med kraftige hvide udfældninger og stalaktitter.

Reparationsarbejder L: Lokalreparation afsk./revne

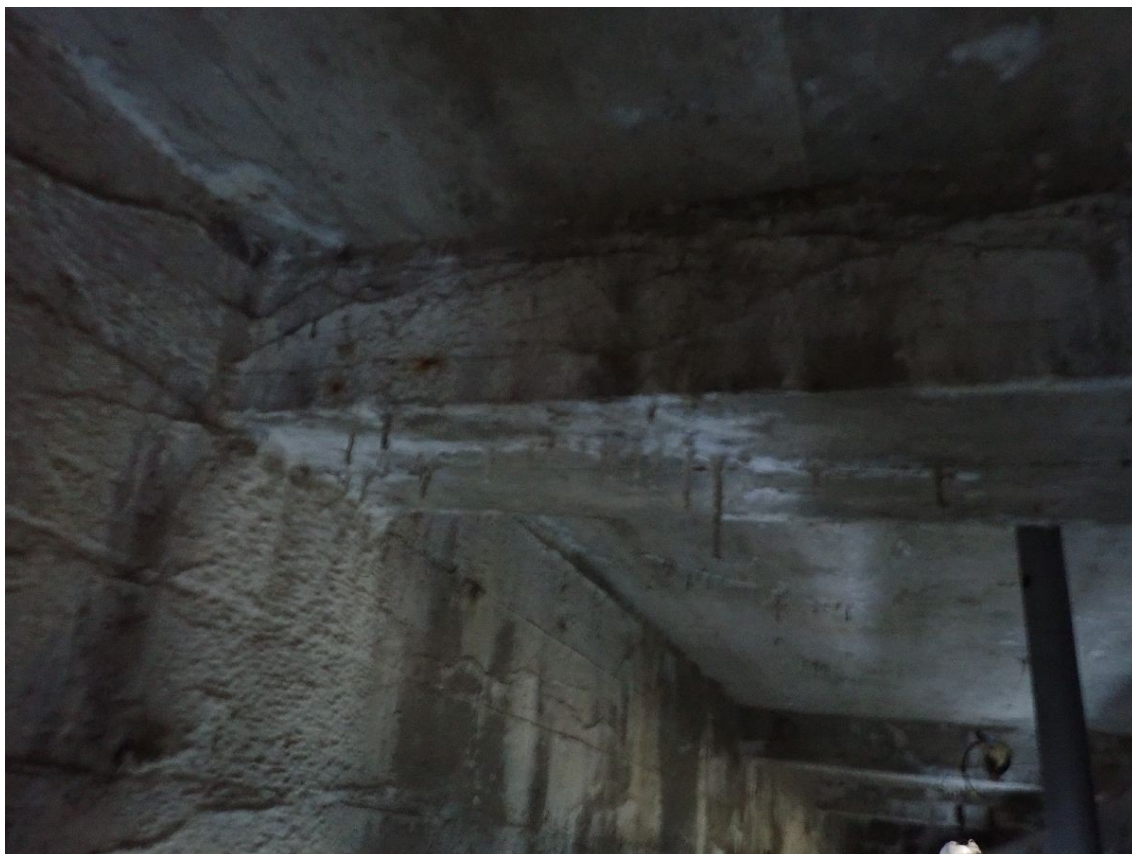
Element 7 Bærende overbygning

Tilstand 4 / +

Skadebeskrivelse Buevanger: der er mangle afskalninger samt begyndende afskalninger. Underside brodæk: Mange revner med kraftige hvide udfældninger samt stalaktitter. Bjælker: der er store afskalninger, flere med blotlagt armering og mange begyndende afskalninger. Der er mange horisontale revner med kraftige hvide udfældninger og stalaktitter.

Reparationsarbejder L: Lokalreparation afsk./revne

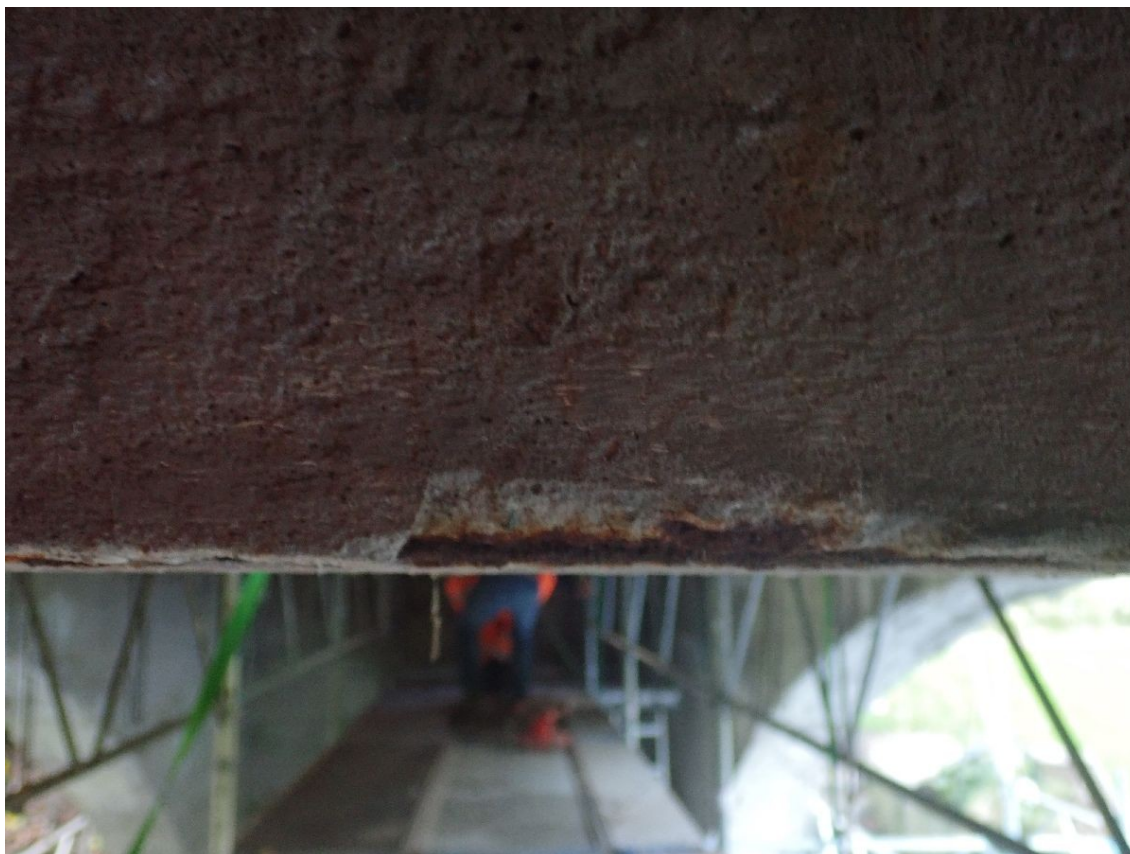
Element 7 Bærende overbygning

Tilstand 4 / +

Skadebeskrivelse Buevanger: der er mangle afskalninger samt begyndende afskalninger. Underside brodæk: Mange revner med kraftige hvide udfældninger samt stalaktitter. Bjælker: der er store afskalninger, flere med blotlagt armering og mange begyndende afskalninger. Der er mange horisontale revner med kraftige hvide udfældninger og stalaktitter.

Reparationsarbejder L: Lokalreparation afsk./revne

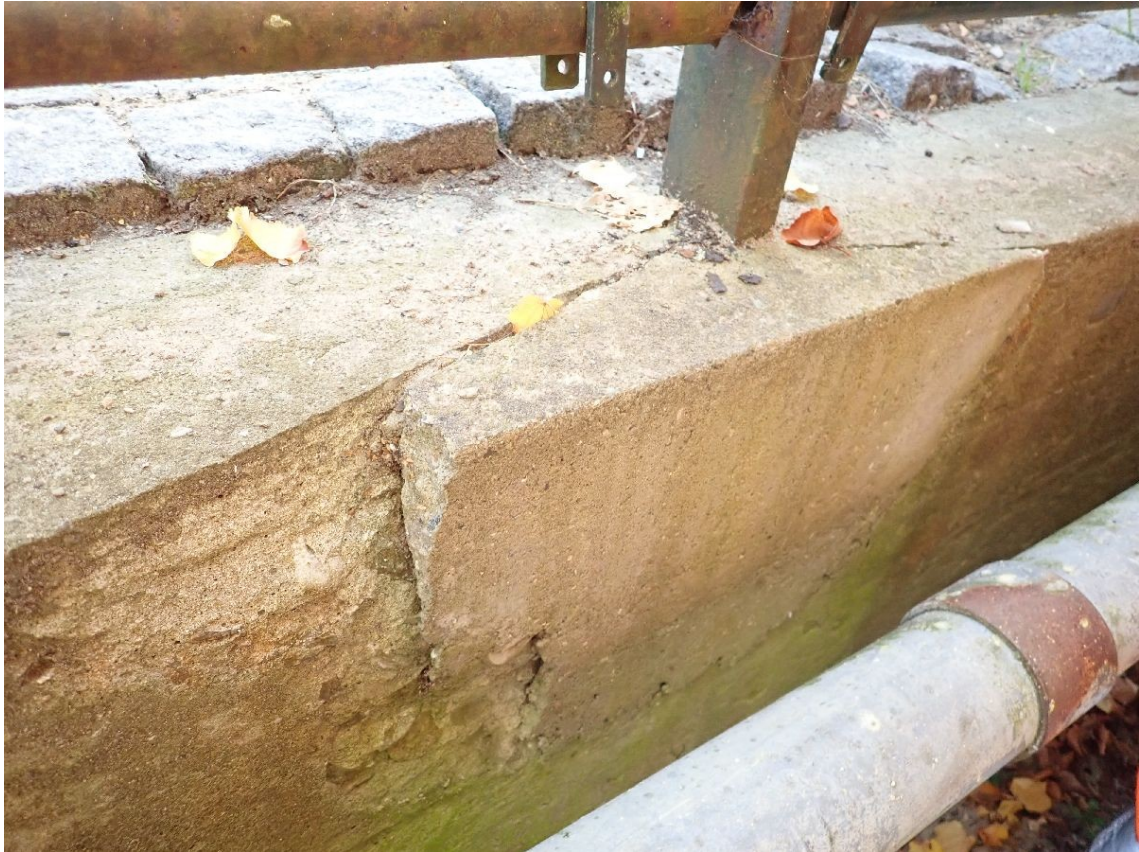
| Element | 9 | Kantbjælker |

| Tilstand | 3 | / + |
| Skadebeskrivelse | Flere mindre afskalninger på oversiden, samt revner med hvide udfældninger på undersiden. | |

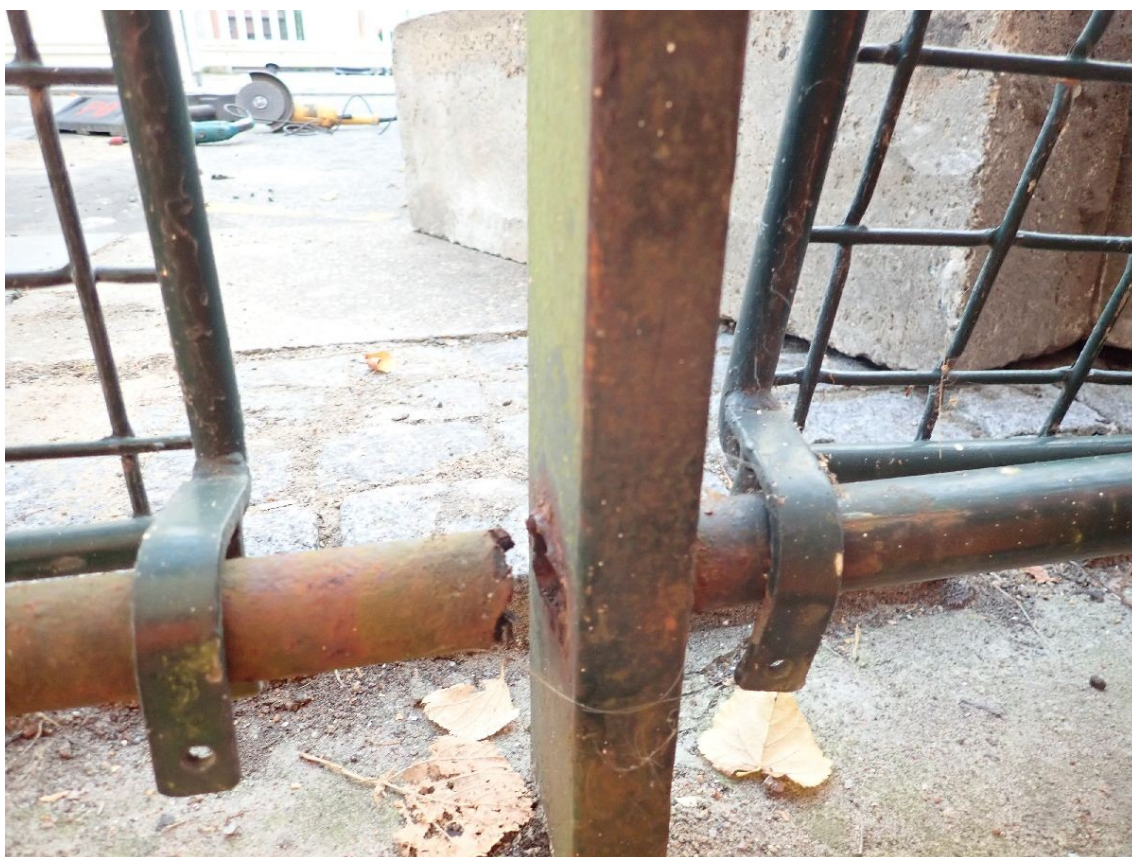
| Element | 10 | Autoværn / rækværk |

| Tilstand | 2 | / + |
| Skadebeskrivelse | Rækværker er lettere korroderet ved samlinger ved sceptere, et sted er røret gennemtæret ved samlingen i bunden. | |

| Z:Lokal reperation af rækværket | 10.000 | | 10.000 |

| Reparationsarbejder | Z: Lokal reparation af rækværket | |

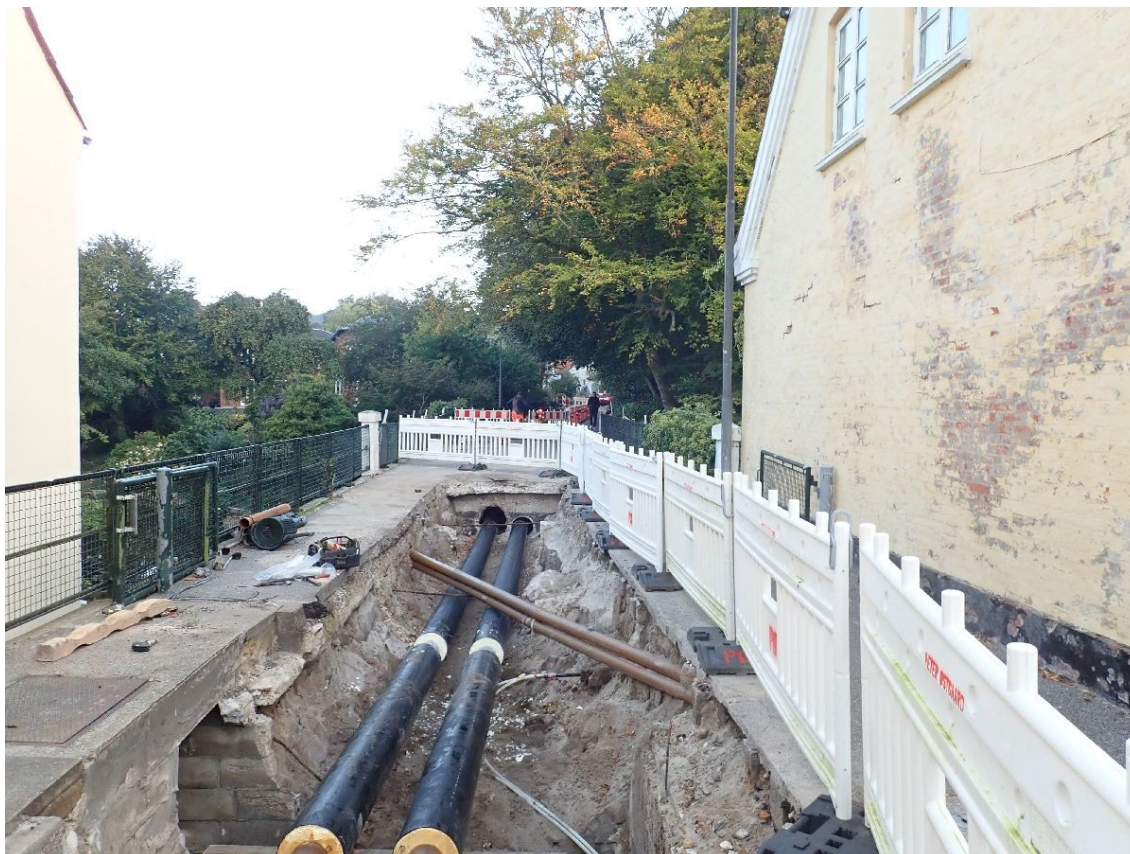
Element 11 Brobelægning

Tilstand 0 / +

Skadebeskrivelse Brobelægning er delvis opbrudt grundet arbejde på broen.
