**Landzonetilladelse til midlertidig bygge-, oplags- og aktivitetsplads på Ravnshøjvej 5, Kvissel, 9900 Frederikshavn**

Sagsnummer: GEO-2025-00045  
Dokumentnummer: 8617946

# Kvissel station, ombygning af perroner og sideflytning af spor

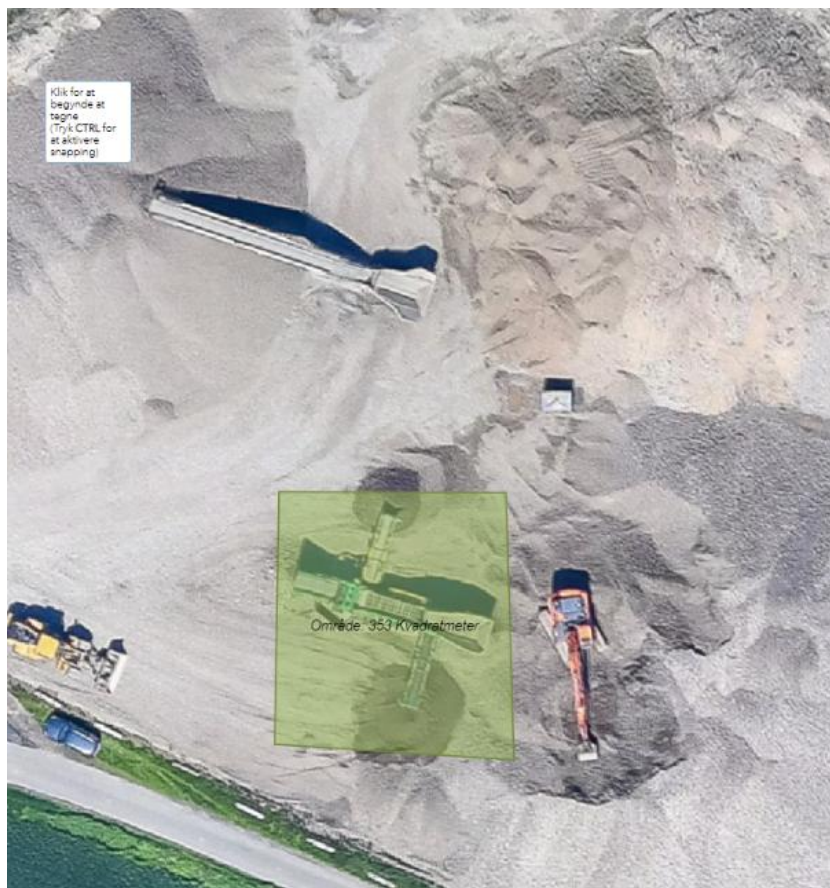
Figur 5: Mobilt solde/knuseanlæg (fra arbejderne på Ringsted-Femern Banen)

Da der er tale om en lille mængde skærver, vil anlægget kun være i drift i maksimalt 5 dage (højt sat) og vil kun være i drift på hverdage i dagtimerne fra 7-18. Grundet det arkæologiske restriktionsområde opstilles soldeanlægget på den nordlige del af byggepladsen når der er blevet plads, som vist på figur 4.

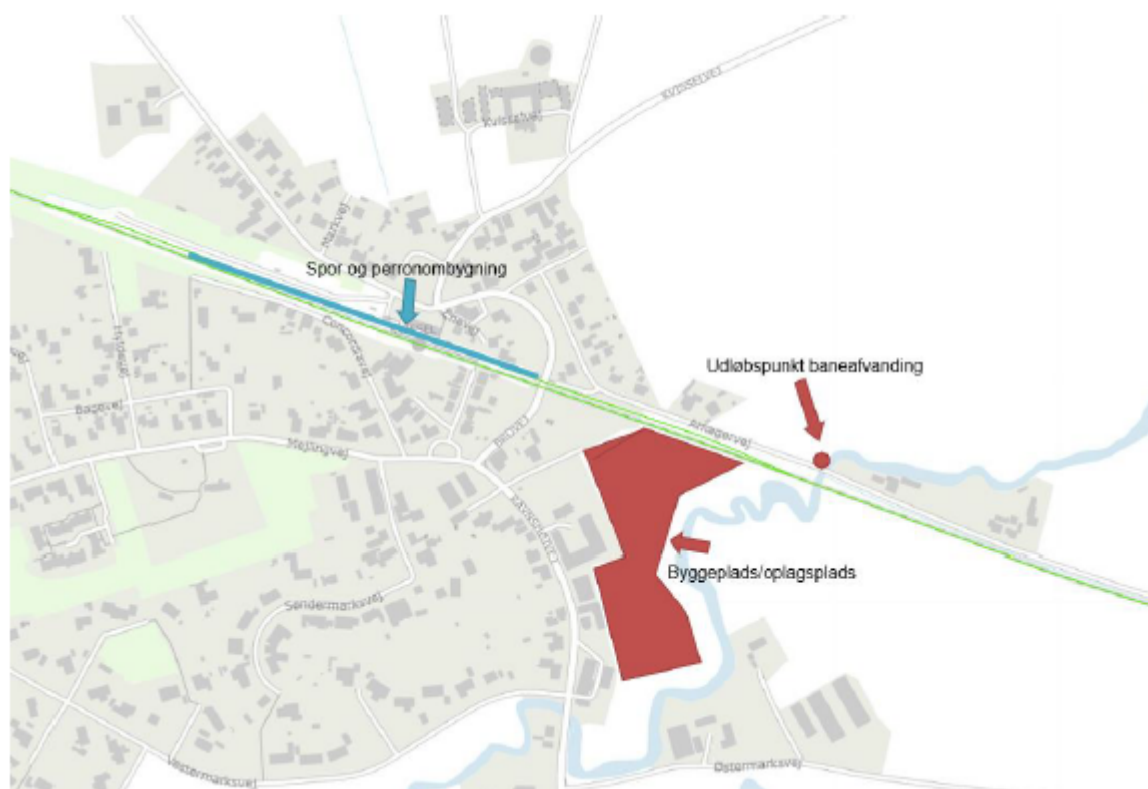
Figur 1: Oversigtskort over projektets placering

udledningspunkt ved Åsted Å, øst for Kvissel St. Udløbspunktet i Åsted Å, er markeret på figur 1. Den afledte mængde og kvalitet af overfladevand fra sporarealet og oplandet vil være uændret. Der gennemføres ikke grundvandssænkning.

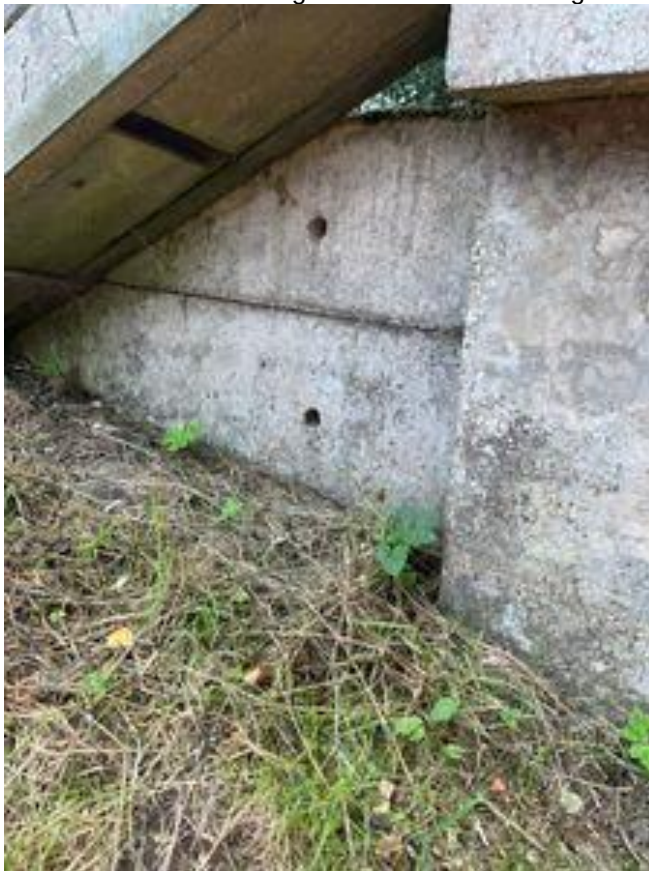
Figur 3-8 Mindre huller i betonen.

Der blev fundet ca. 8 huller i betondelene på broen, disse var ca. 5 cm dybe og endte enten i en træblok, eller åbent gennem betonen. Hullerne er jordnære og eksponerede for vind og vejr, samt rovdyr. Der er desuden 4 små drænrør i bunden af broen af samme størrelse. Det vurderes at der ikke er egnede levesteder for flagermus i broen.

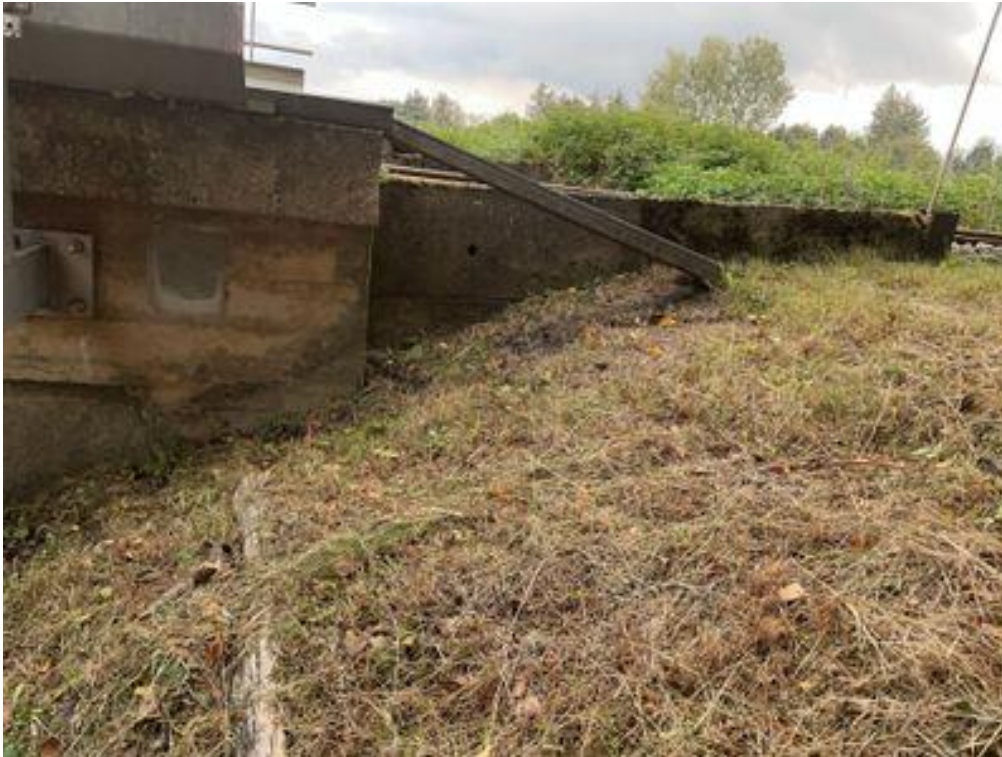
Figur 3-9 Mindre huller i betonen.

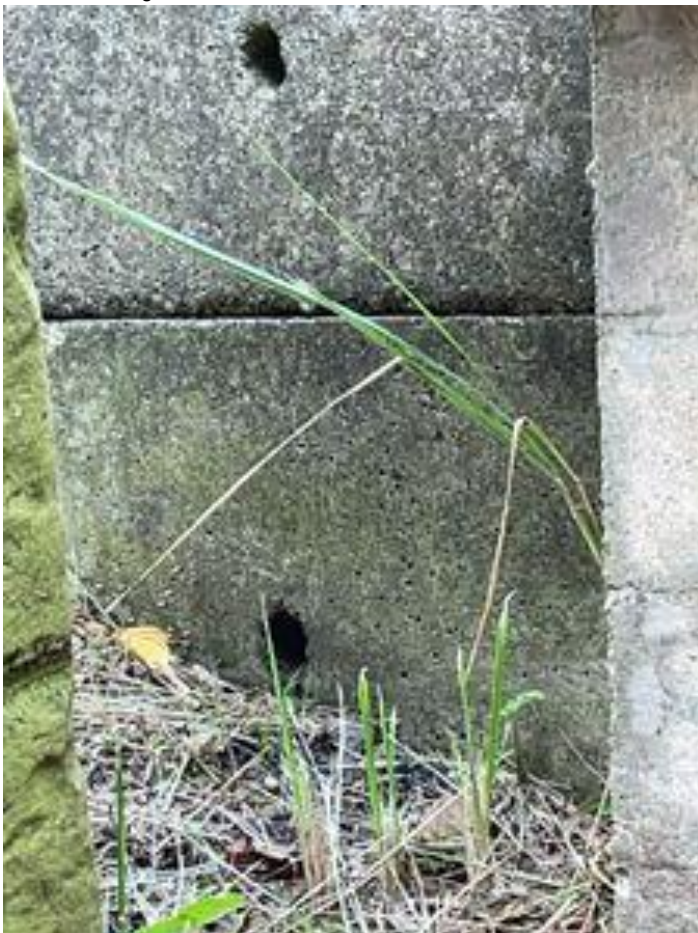
Figur 3-10 Mindre huller i betonen.

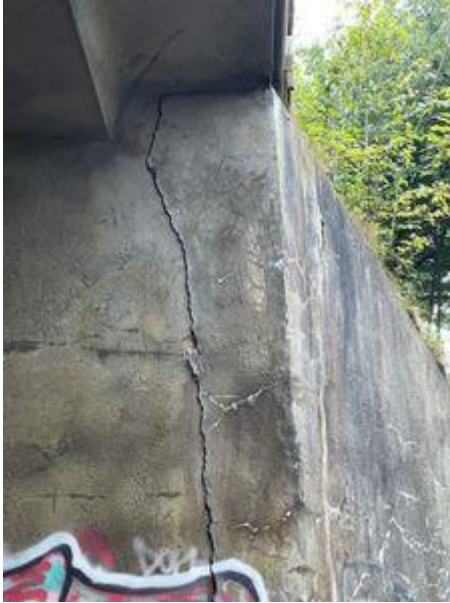
Figur 3-17      Lang overfladisk revne i betonen, uegnet for flagermus.

Revnerne i cementskallen er overfladisk og eksponeret for vejret, det vurderes at de ikke er egnede som yngle- og rasteområder for flagermus.

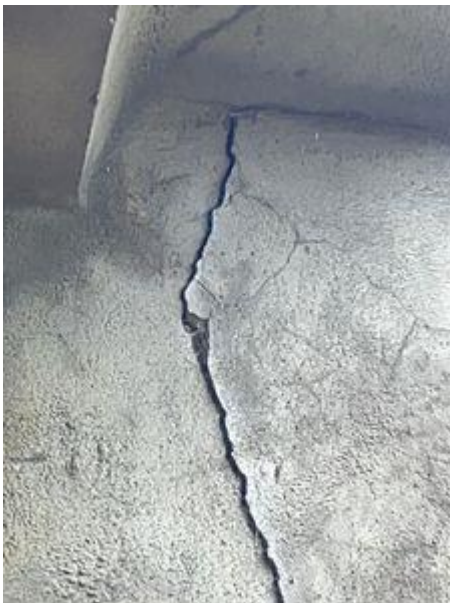
Figur 3-18      Revnet cement i siden af broen.

Broen er gammel og der er flere revner i cementskallen og der er løse fliser på gangarealet over broen. Under fliserne sås der flere gange der kan være fra rotter eller gnavere, de vurderes ikke egnede til flagermus.

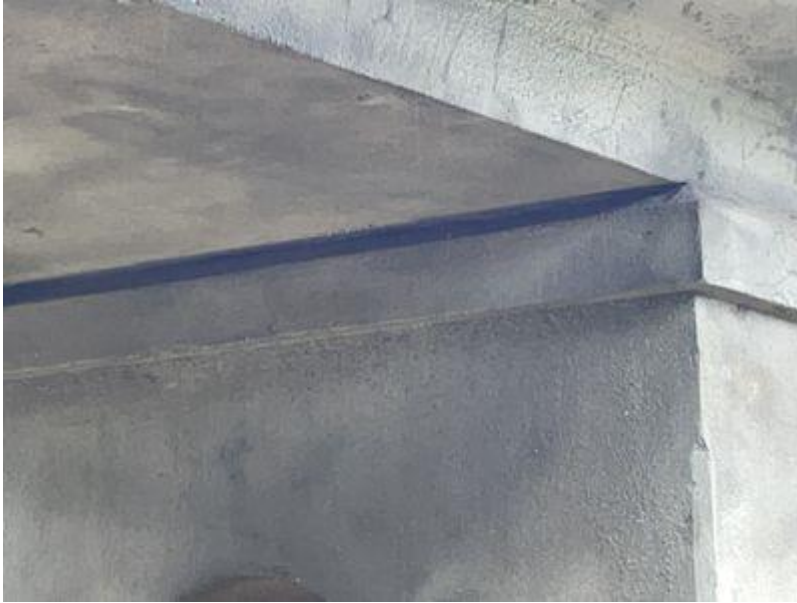
Figur 3-19  
flagermus.

Smal sprække mellem broen og bropillen, sprækken er overfladisk og er ikke egnet for

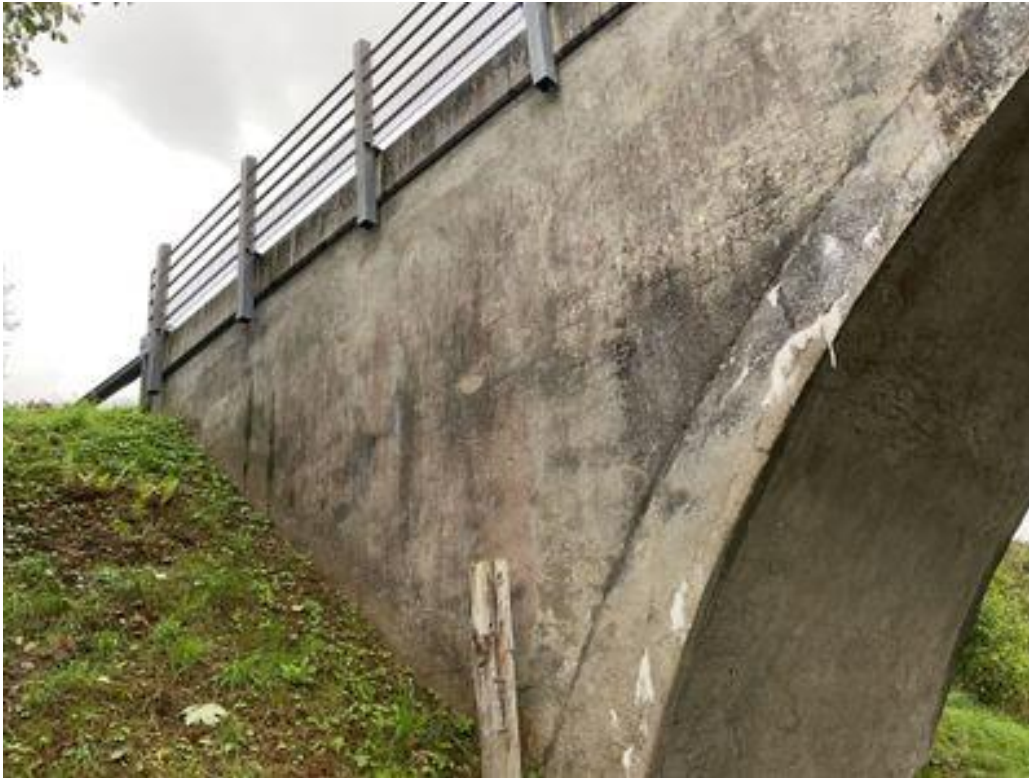
Figur 3-31 Rækværket på broen holdes oppe af hule metalpæle.

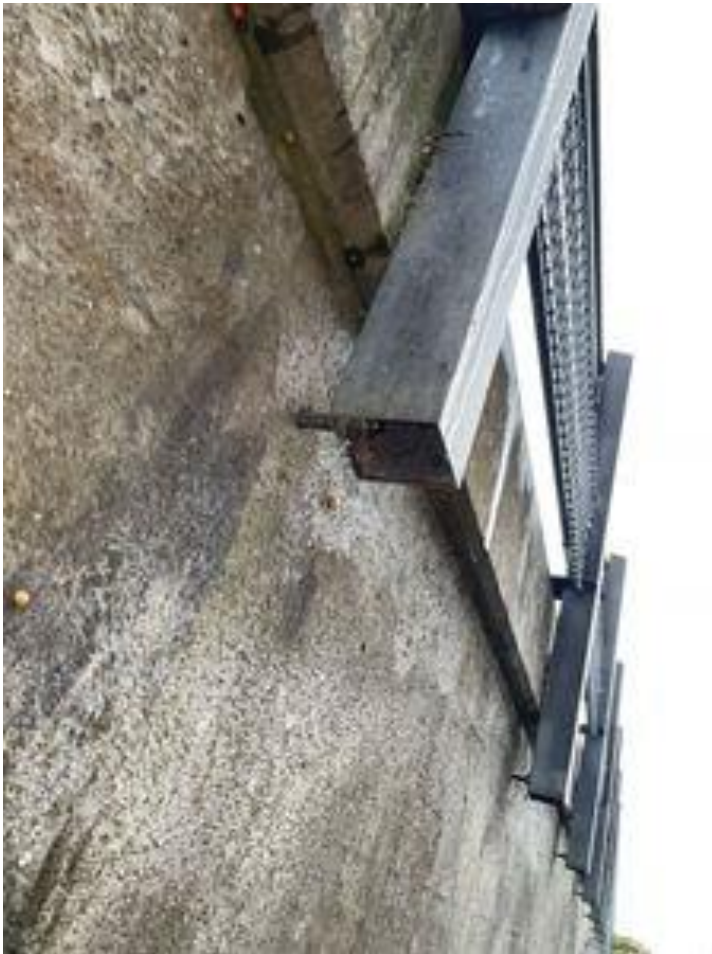
Figur 3-32 Billede af metalpæl

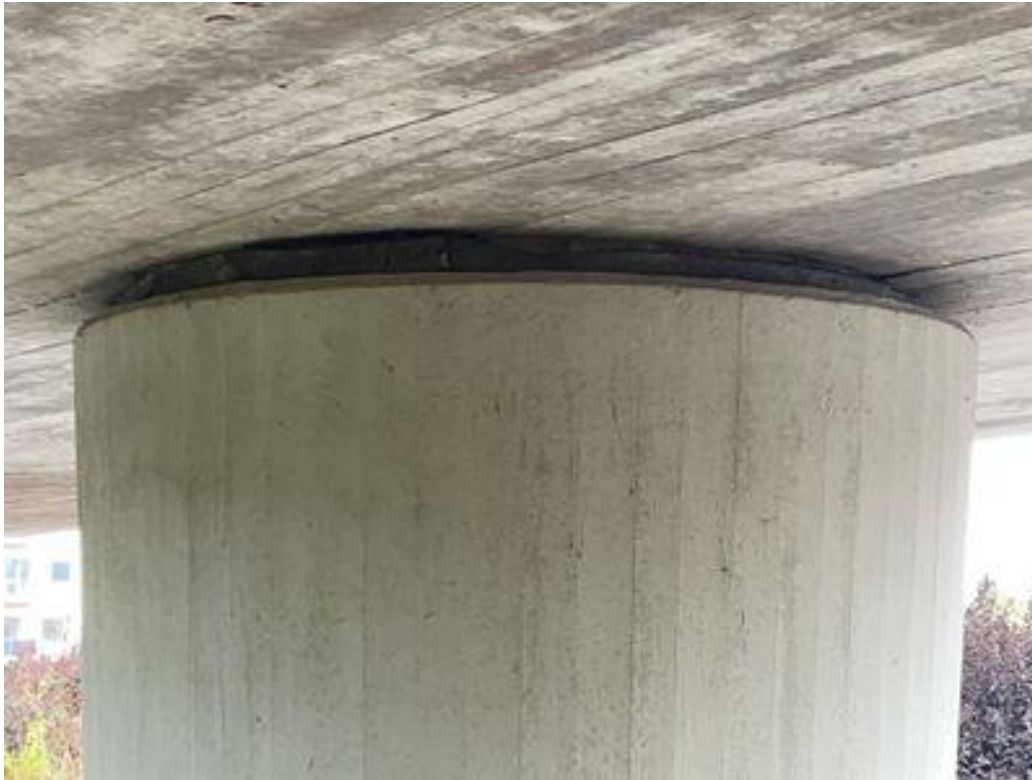
Figur 3-37 Her ses den smalle revne mere tydeligt.

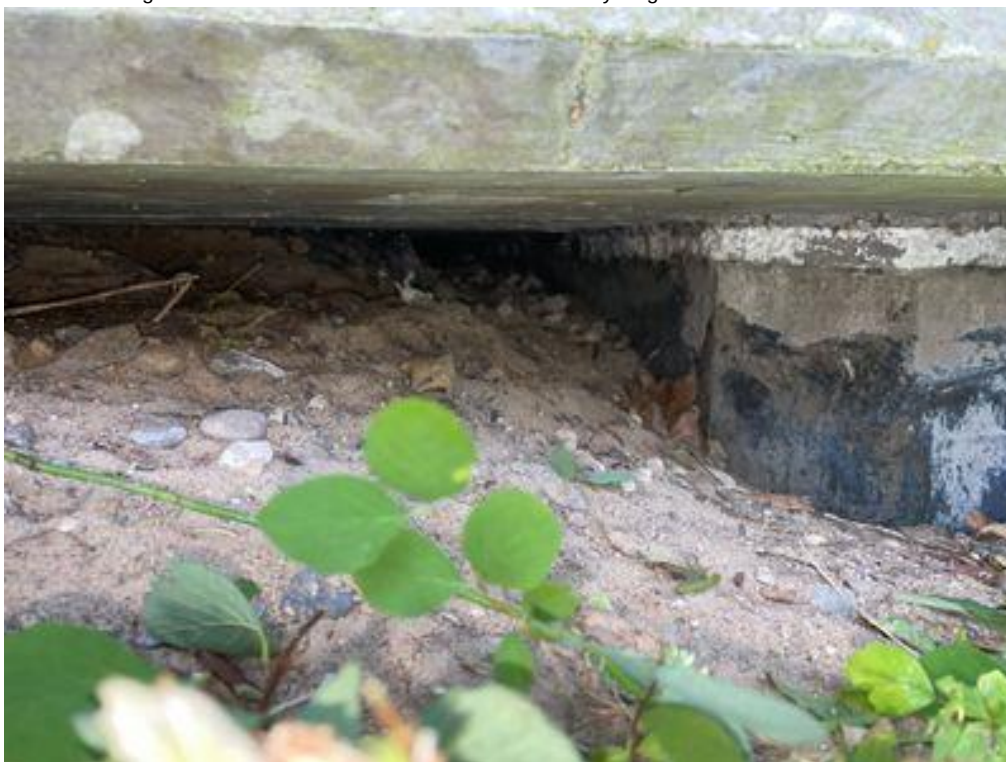
Figur 3-38 Hul under brofundament, jordnært og ikke egnet som levested.

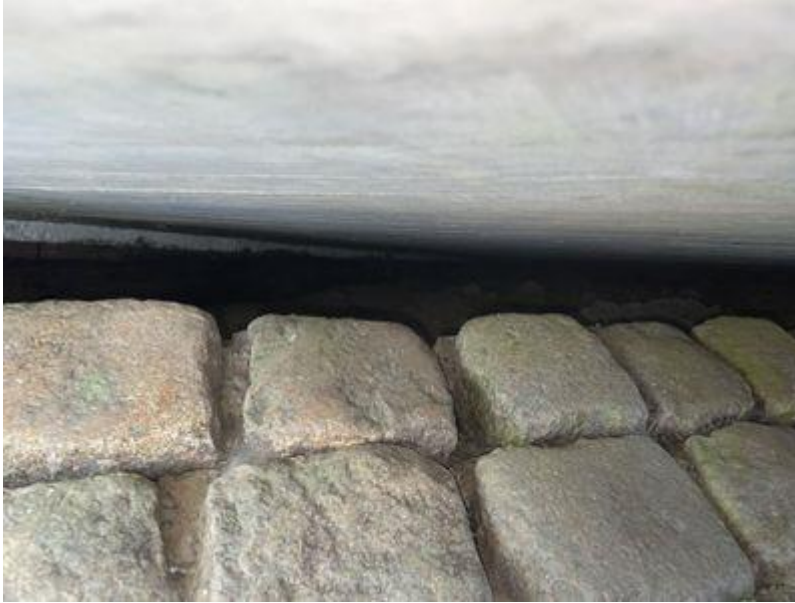
Figur 3-39 Hulrum mellem brosten og bropladen, dyb og smal revne med en højde på 10-15 cm på de højeste steder og op til 2 meter dybt. Det vurderes at revnen er for åben og jordnær hvilket giver adgang for rovdyr.

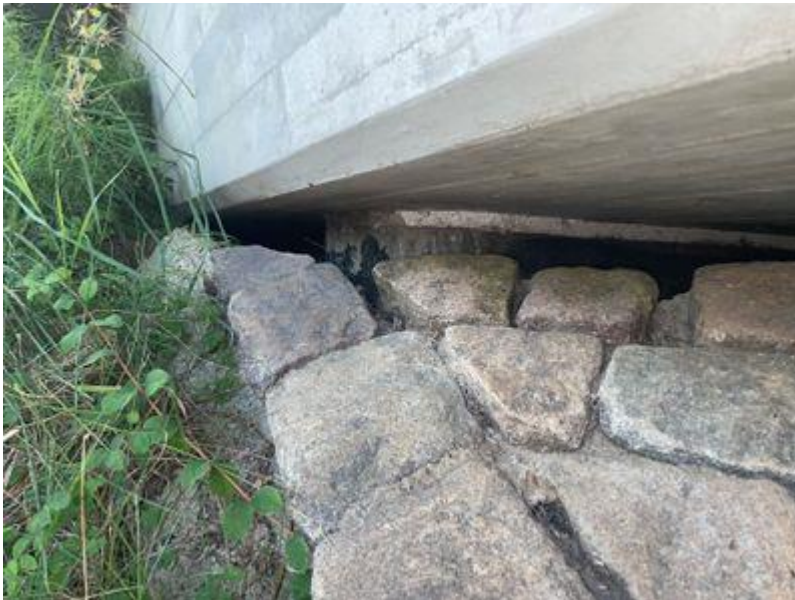
Figur 3-40 Lille hul i kanten af broen. Det vurderes at det er for jordnært og åbent hvilket giver adgang for rovdyr.
