Ansøgning

**Ellehammervej m.fl.,
9990 Skagen**

**Anmeldelse af grundvandssænkning og
ansøgning om udledningstilladelse**

I forbindelse med lægning af ca. 980 meter fjernvarmeledning fra Skagen Salmon, til Skagen Varmeværk i Skagen skal der foretages en midlertidig grundvandssænkning for ca. 830 m af strækningen.

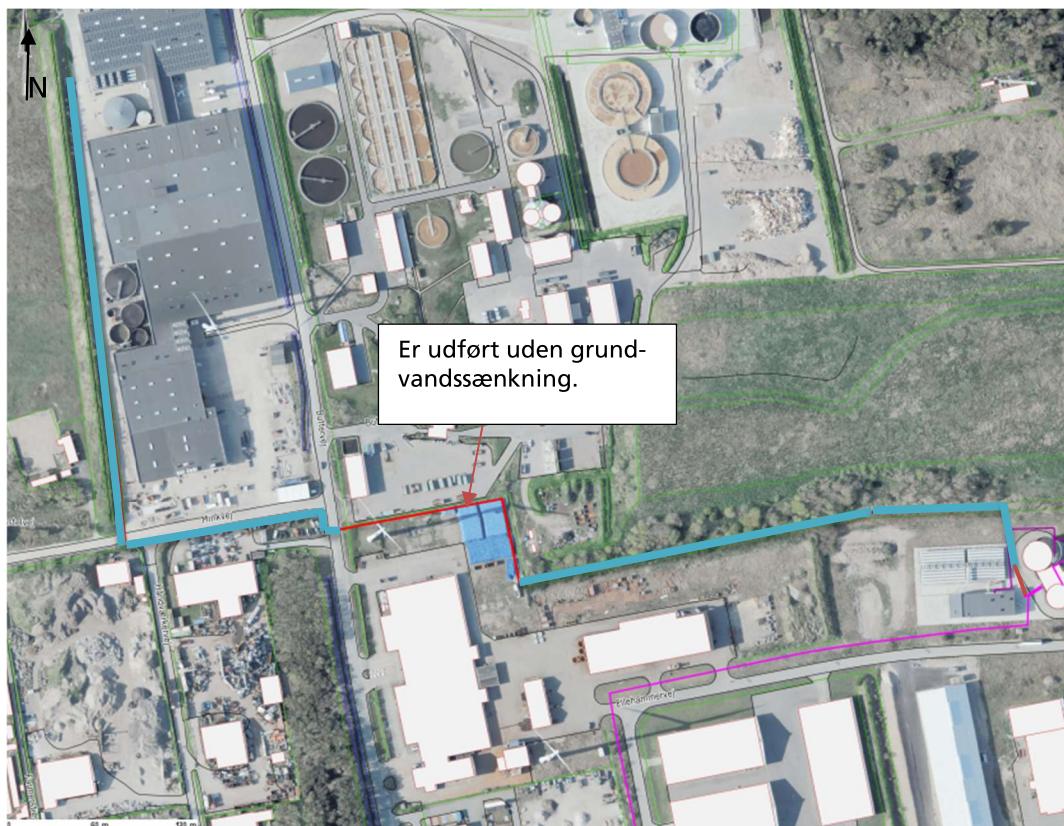
Figur 1: Situationsplan. Angivelse af fjernevarmetracéet med turkis linje.

Fjernvarmeledning forventes udlagt som vist på figur 1. De berørte matrikler er 116e, 124b, 110, 7000ds, 174i, 175e og 247l. Ledningen på 123e er udført uden brug af en grundvandssænkning.

På figur 1 angives projektområdet, se også bilag 2.

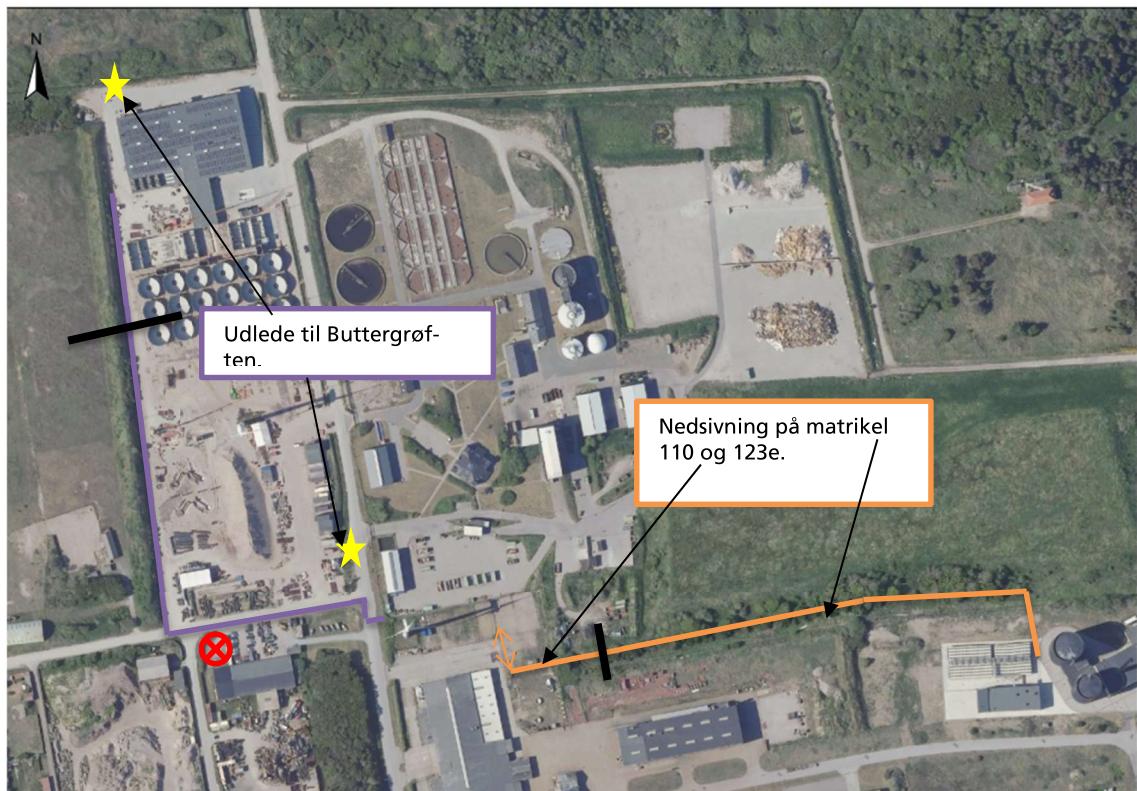
Figur 2: Angivelse af udledningspunkt og boring for vandprøvetagning.

Det oppumpede vand ønskes udledt til hhv. Buttergrøften og til nedsvivning på matrikler, se figur 2. På figur 2 angives deslige en boring, hvori der er udtaget en vandprøve.

Afledning af det oppumpede grundvand for resten af strækningen, de sidste ca. 470 m, ønskes at ske til Buttergrøften, se figur 2, med en tilstrømning på $12,5 \text{ m}^3/\text{t}$, svarende til ca. 3,5 l/s.

Vandet for den vestlige strækning udledes til Buttergrøften i to punkter, se figur 2. Vandet vurderes ikke at påvirke Buttergrøften, da vandet har været igennem de nødvendige renseforanstaltninger inden det bliver udledt (se afsnit 4.7).

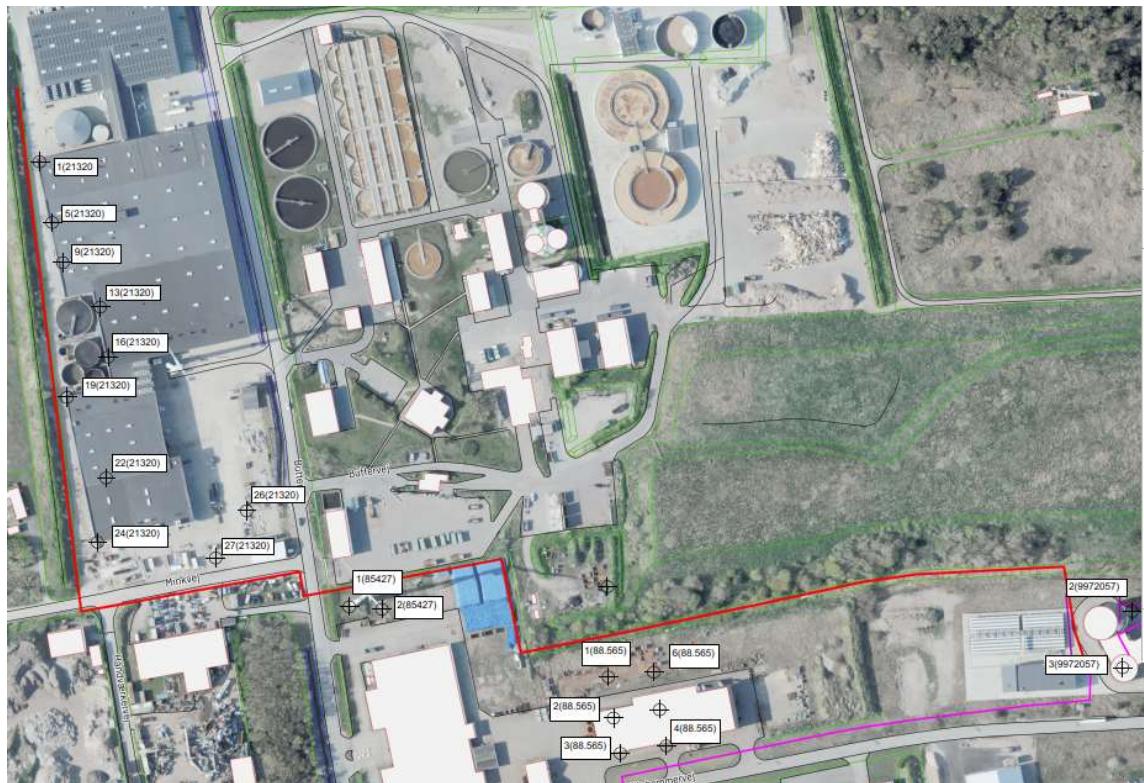
Figur 3: Placering af geotekniske borer.

Der er i arkiv og på GEUS fundet tidligere udførte borer, som ligger til grund for nærværende ansøgning. På figur 3 er borerne omtrentligt placeret, og i de efterfølgende afsnit gives der en nærmere beskrivelse af de relevante borer.

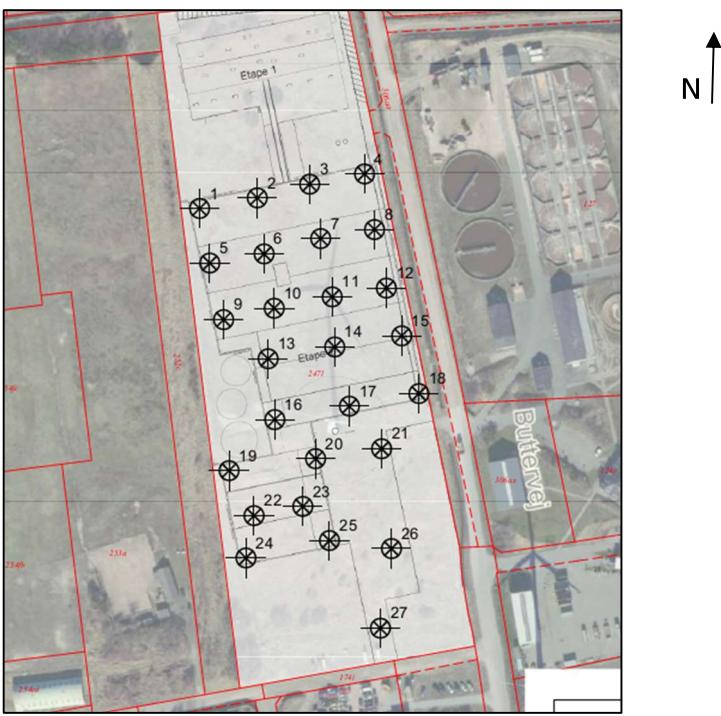
Figur 4: Buttervej 49. Placering af geotekniske borer (sag 21320)

Udklip af situationsplan med boringsplaceringer fremgår af figur 4, og boreprofiler er vedlagt i bilag 1.

I de udførte borer er der under et mindre fyldlag truffet postglaciale sand med lag af grus ned til 4 á 12 m under terræn, hvori borerne er afsluttet.

Grundvandsspejlet er pejlet i kote +2,0 á 2,6 DVR90, svarende til 0,6 á 0,9 m u. t.

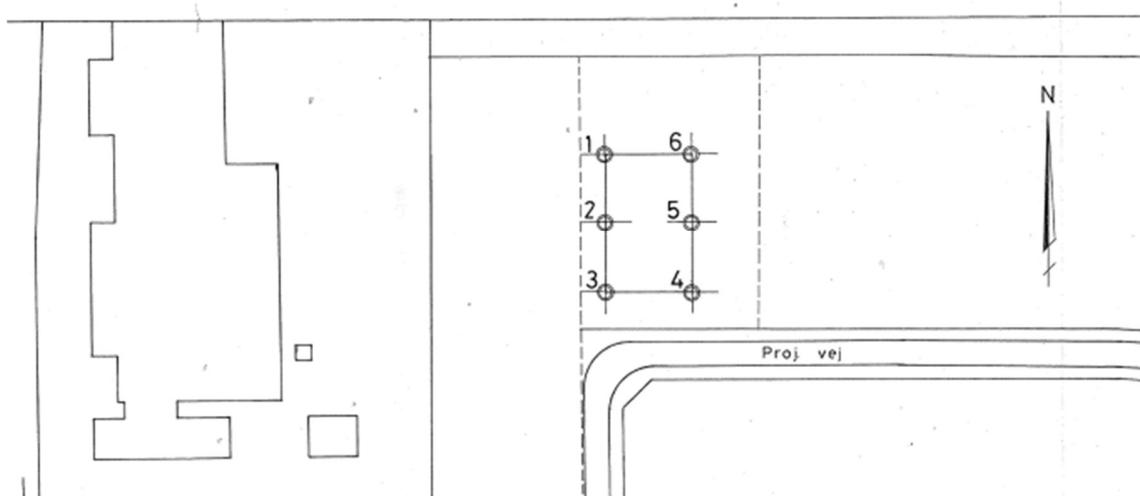
Figur 5: Ellehammersvej 11. Placering af geotekniske borer (sag 88.565).

Udklip af situationsplan med boringsplacering fremgår af figur 5 og boreprofiler er vedlagt i bilag 1.

I de udførte borer er der under et lag græstørv truffet postglaciale sand med lag af grus ned til 5 á 9 m under terræn, hvori borerne er afsluttet.

Grundvandsspejlet er pejlet 0,8 á 1,1 m u. t. Borerne er ikke koteret.

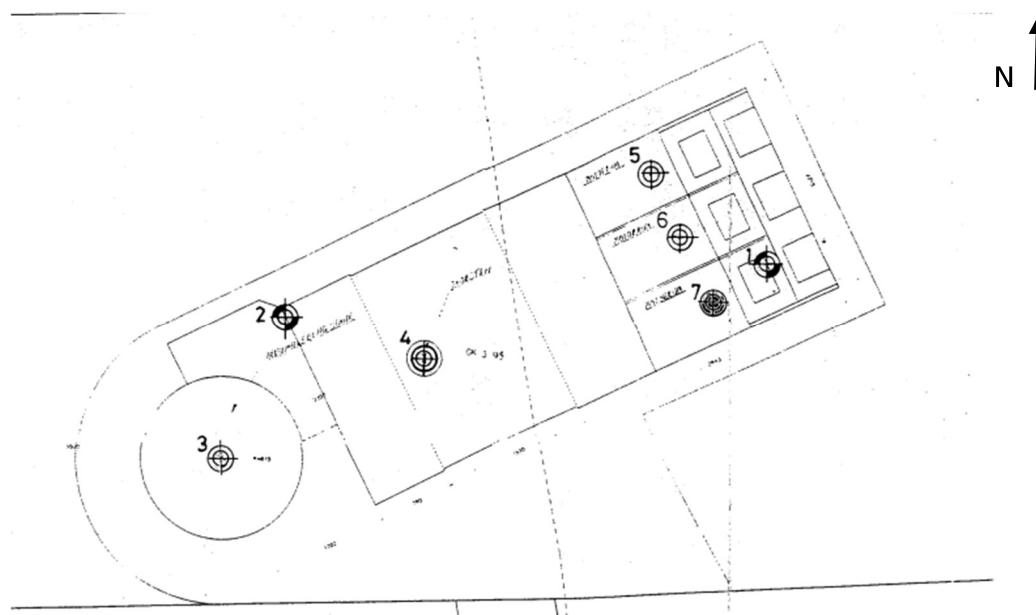
Figur 6: Ellehammersvej 21. Placering af geotekniske borer (sag 9972057).

Udklip af situationsplan med boringsplacering fremgår af figur 6 og boreprofiler er vedlagt i bilag 1.

I de udførte borer 1 og 2 er der truffet postglaciale sand men små tørvelag (2-3 cm) ned til ca. 2 m under terræn, som underliggeres af et tørve-/gytjelag til 2,2 á 2,3 m under terræn. Herunder er der truffet senglaciale sand i boring 2 som gruset, hvori borerne er afsluttet 7 m under terræn.

I de udførte borer 4 og 5 er der under et mindre muldag truffet postglaciale sandaflejringer, som fra ca. 2 á 3 m beskrives med varierende grusindhold. De øvre sandaflejringer indeholder stedvist tørv/gytje og mindre tørvelag. Borerne er stoppet i postglaciale sand 7 m under terræn.

Grundvandsspejlet er pejlet i kote +2,0 DVR90, svarede til ca. 1,0 á 1,5 m u. t.

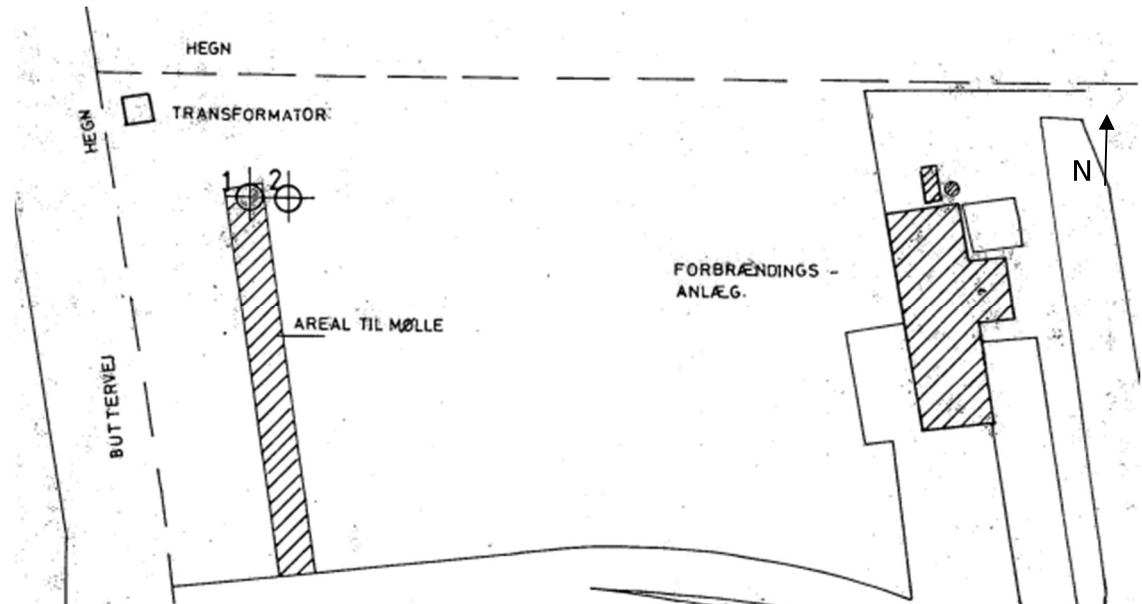
Figur 7: Buttervej 60. Placering af geotekniske borer (sag 85427).

Udklip af situationsplan med boringsplaceringer fremgår af figur 7 og boreprofiler er vedlagt i bilag 1.

I de udførte borer 1 og 2 er der øverst truffet et mindre muldlag, som underlejres af postglaciale sand til borerne's slutdybde 3,0 á 8,0 m under terræn. I det øvre sand ned til ca. 1,5 á 1,7 m under terræn er der truffet mindre tørlag og tørvestribler i sandet. Det nedre sand er beskrevet med varierende indhold af grus.

Grundvandsspejlet er pejlet i ca. 0,5 m u. t.

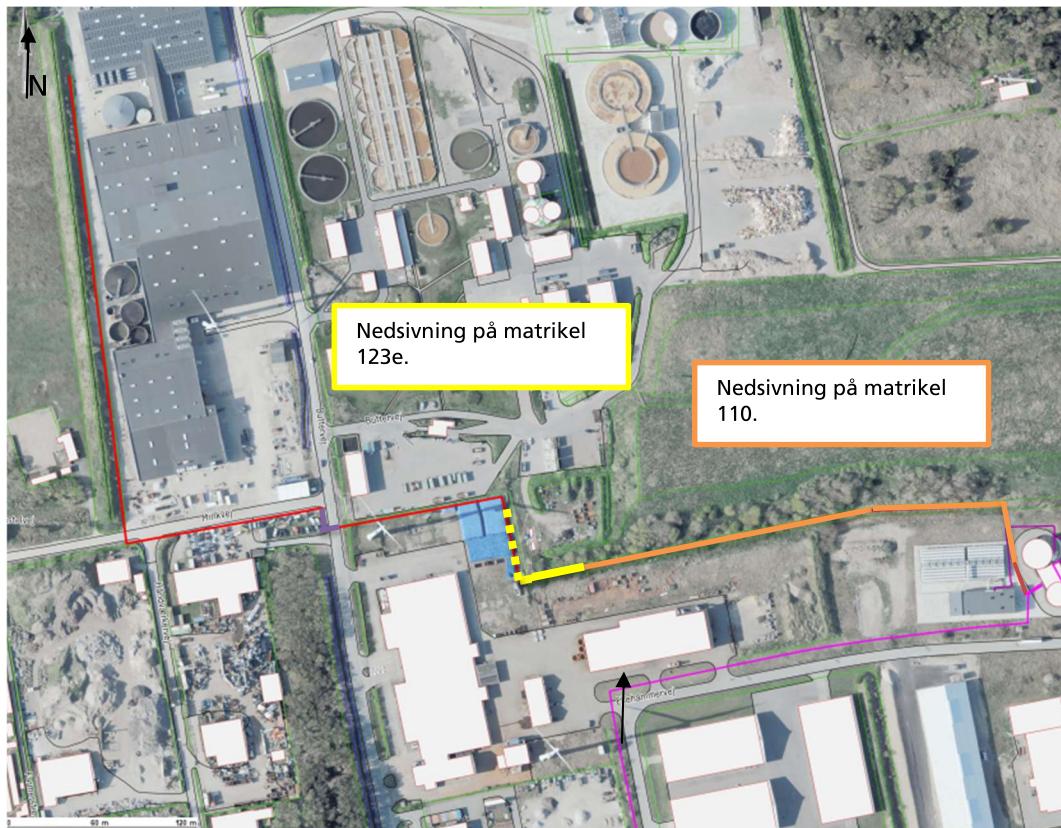
Det planlægges at recirkulere det oppumpedede grundvand fra matrikel 116e, 124b og 110 på matrikel 110 (orange streg på figur 8). Den vestlige strækning på matrikel 110 (markeret med gult på figur 8), ca. 40 m, vil blive nedsivet på matrikel 123e. Den totale strækning svarer til ca. 360 m. Se figur 8.

Figur 8: Recirkulering.

Recirkuleringen vurderes at kunne foretages i ledningstracéet enten foran eller bagved udgravingen i en 0,5 m dybe render. Nedsivningsrenden flyttes i takt med graveetaperne.

Nedsivningen bør foregå i en minimumsafstand på 5 m fra de igangsatte sugespiser for at undgå at vandet løber i ring.

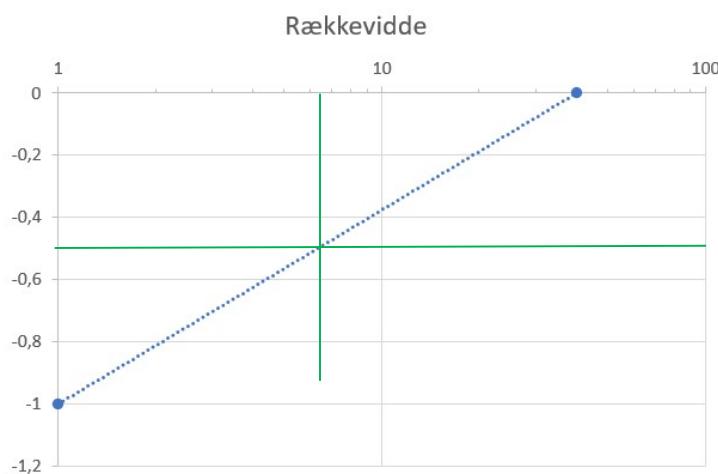
Figur 9: Rækkevidde for sænkning (x-aksen er sænkning i m, og y-aksen er rækkevidde i m)

$$R = 3000 \times s \times \sqrt{k} = \text{ca. } 40 \text{ m}$$

Rækkevidden er indtegnet på enkeltlogaritmisk diagram, se figur 9.

Det ses, at rækkevidden for en fuld sænkning teoretisk beregnet er ca. 40 m, og en afsænkning på 0,5 m vil forekomme i en afstand på ca. 7 m fra sugespidserne.

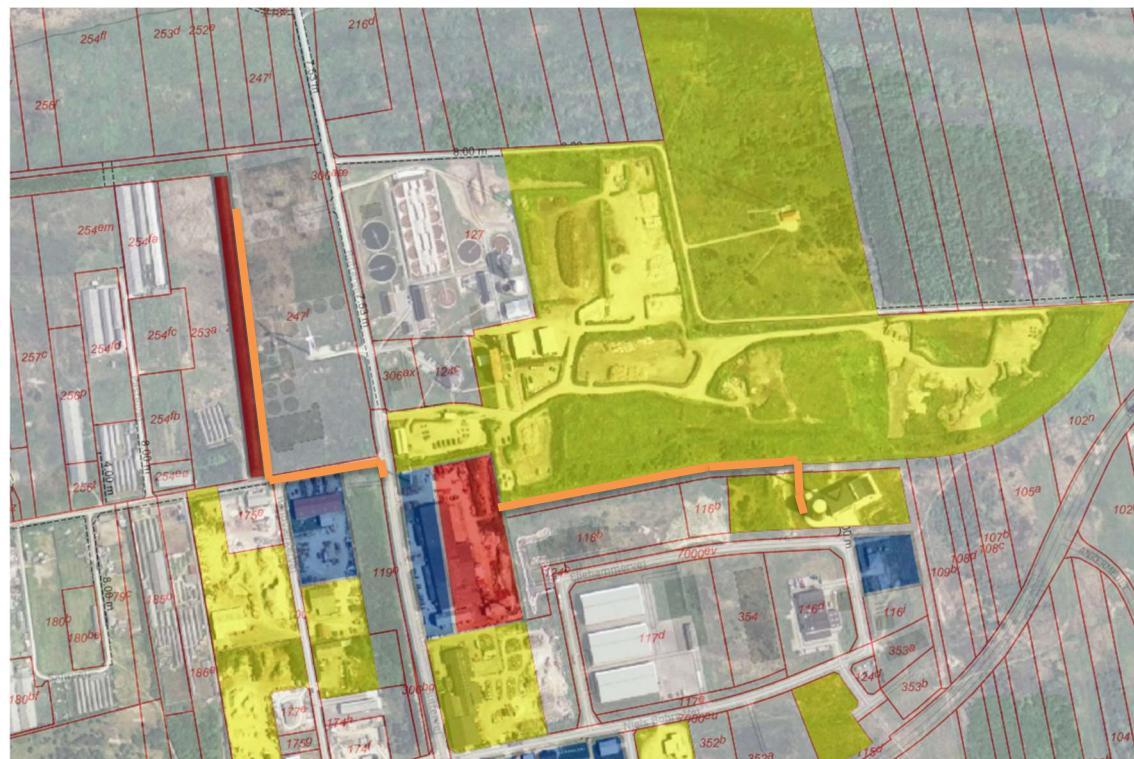
Figur 11: Kortlagte og uafklarede ejendomme. Orange linje viser ledningstracé.

Ledningstracéet er primært beliggende i og ved siden af kortlagte og uafklarede grunde, jf. figur 11. I bilag 3 er jordforureningsattesterne for de enkelte matrikler vedlagt.

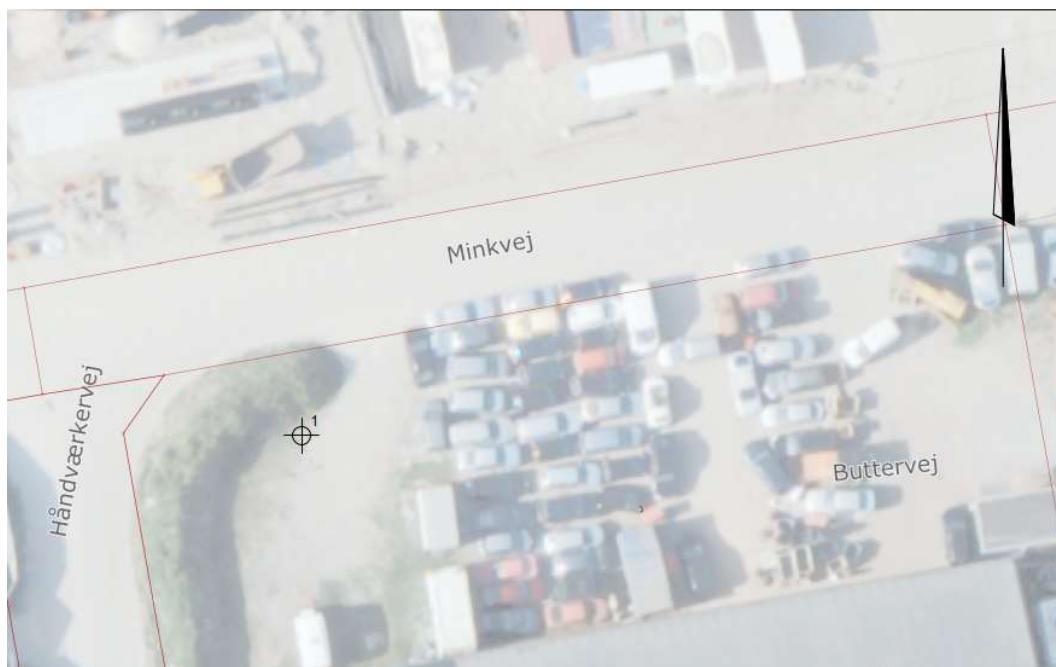
Figur 10: Placering af boring til grundvandsprøvetagning.

Der er etableret en boring til grundvandsprøvetagning på Minkvej 3, se figur 10.

Boring og situationsplan er vedlagt i bilag 4.

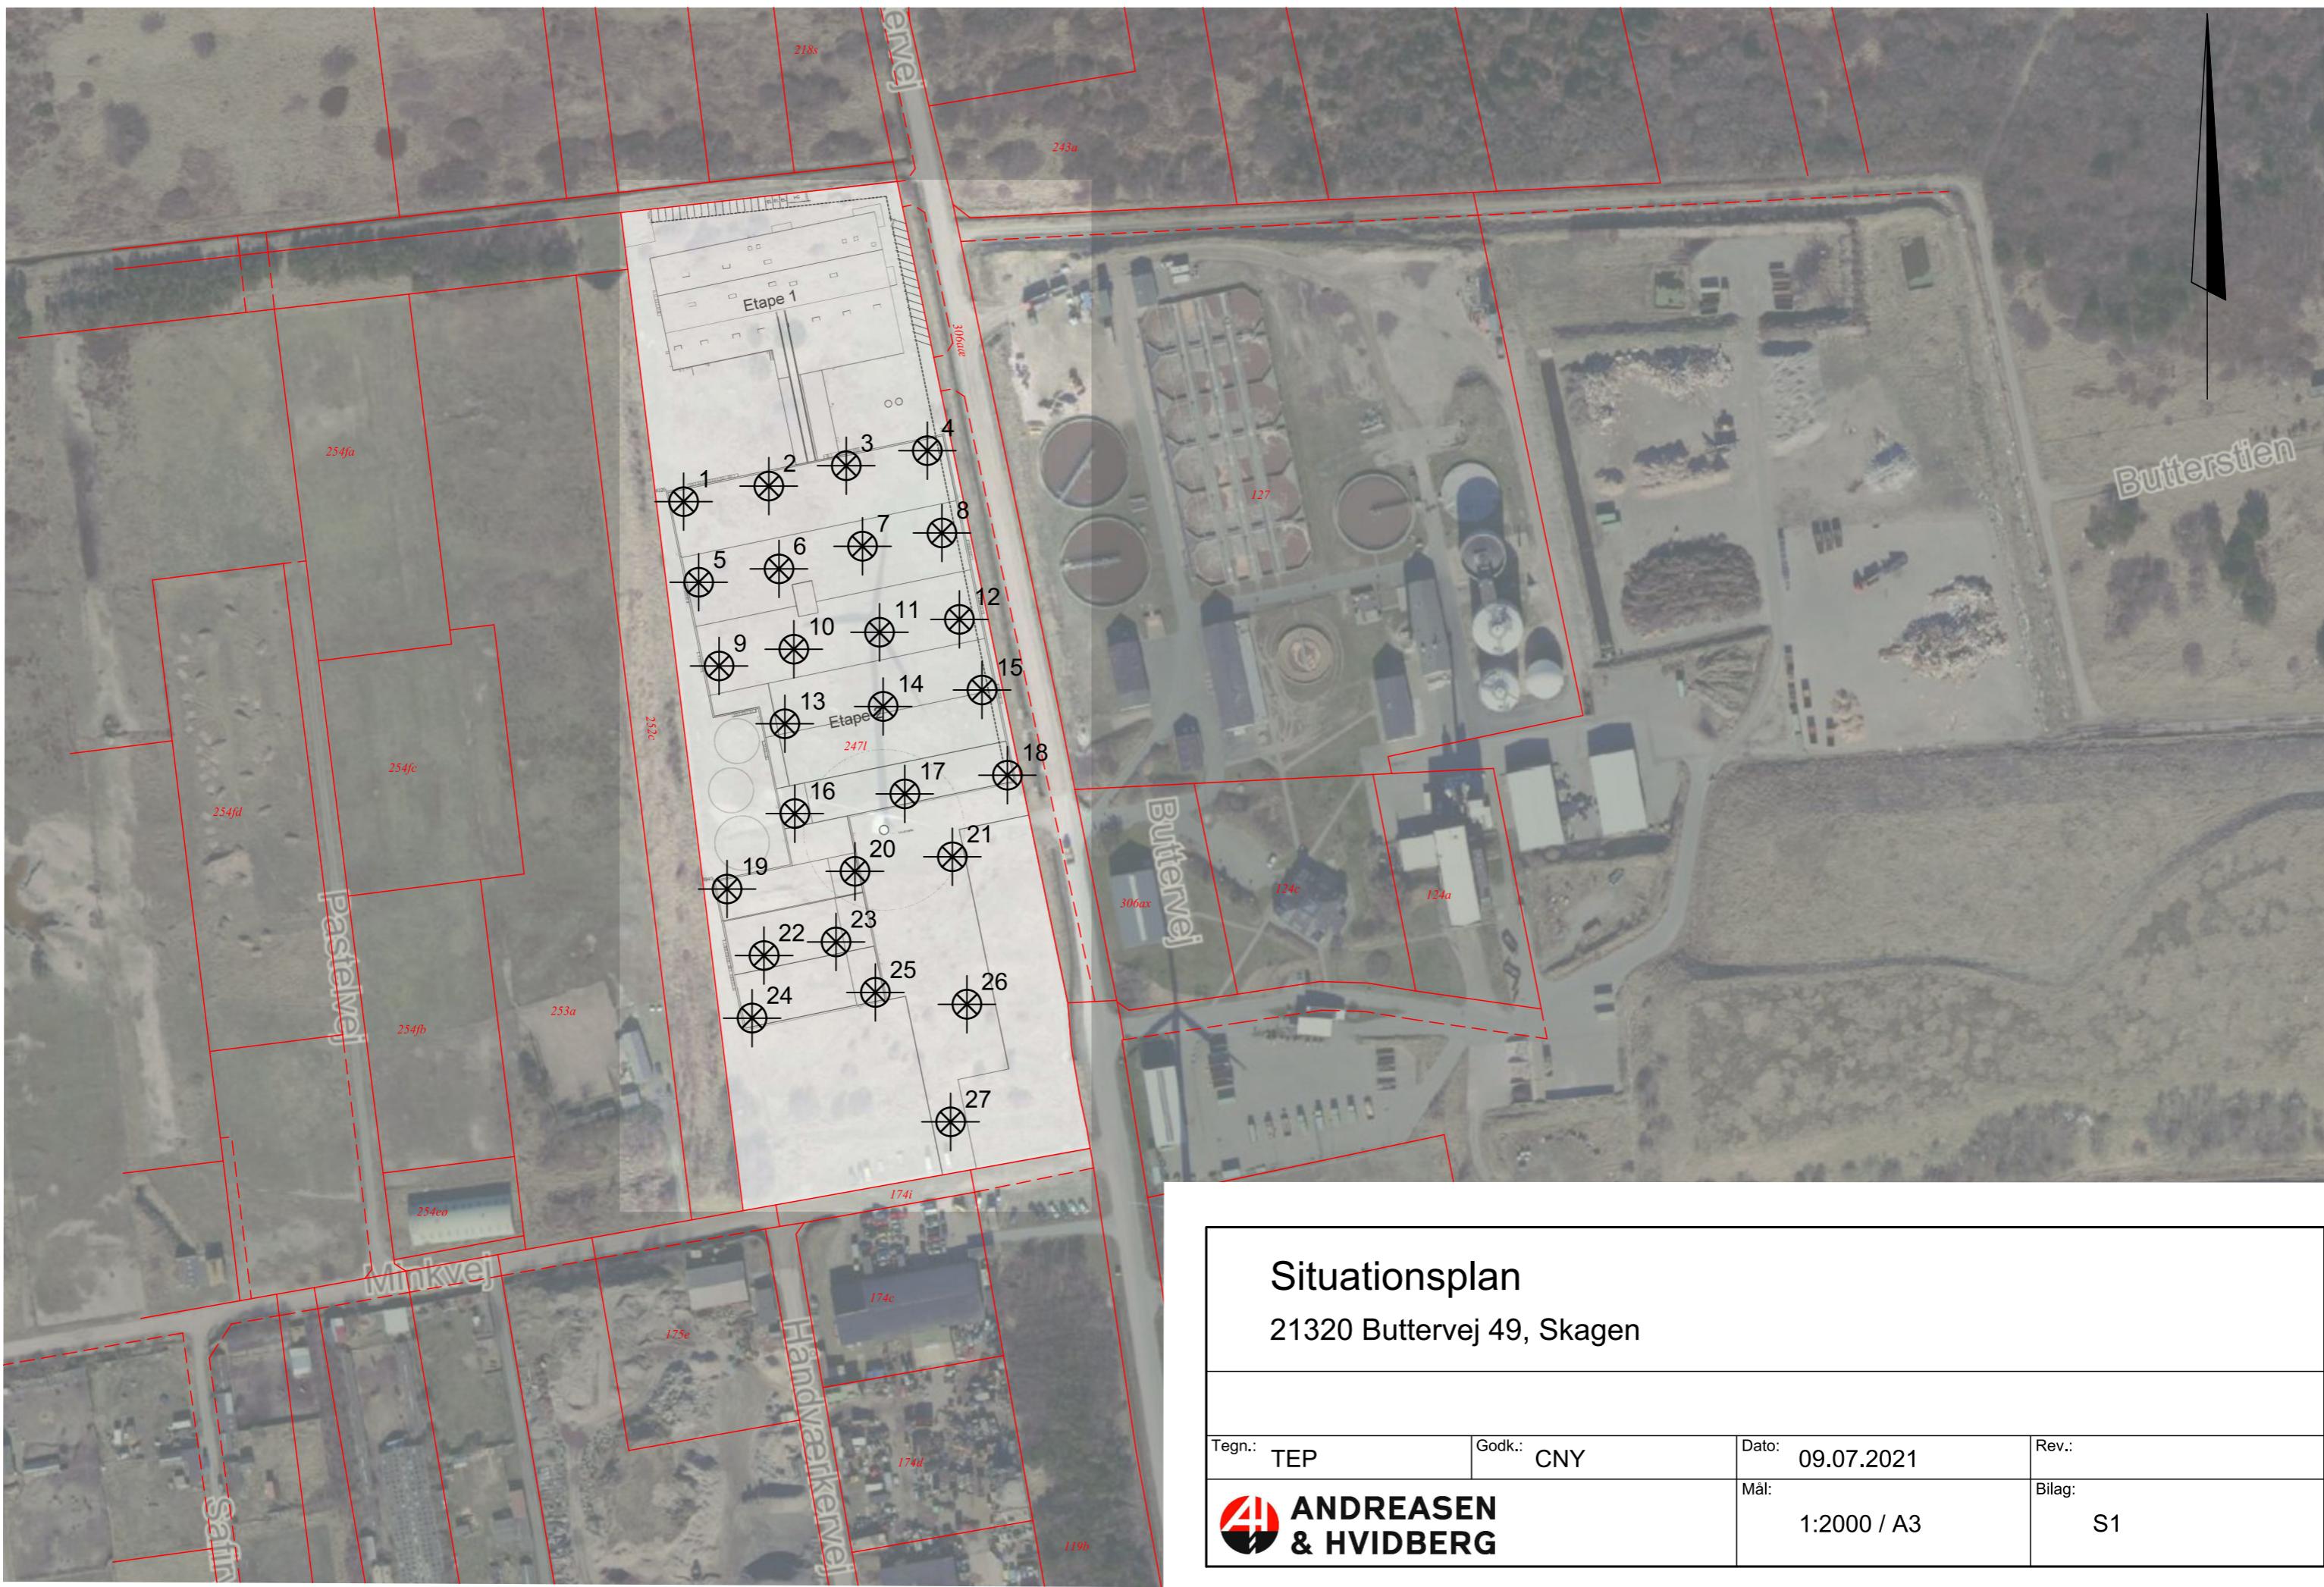
Situationsplan
21320 Buttervej 49, Skagen

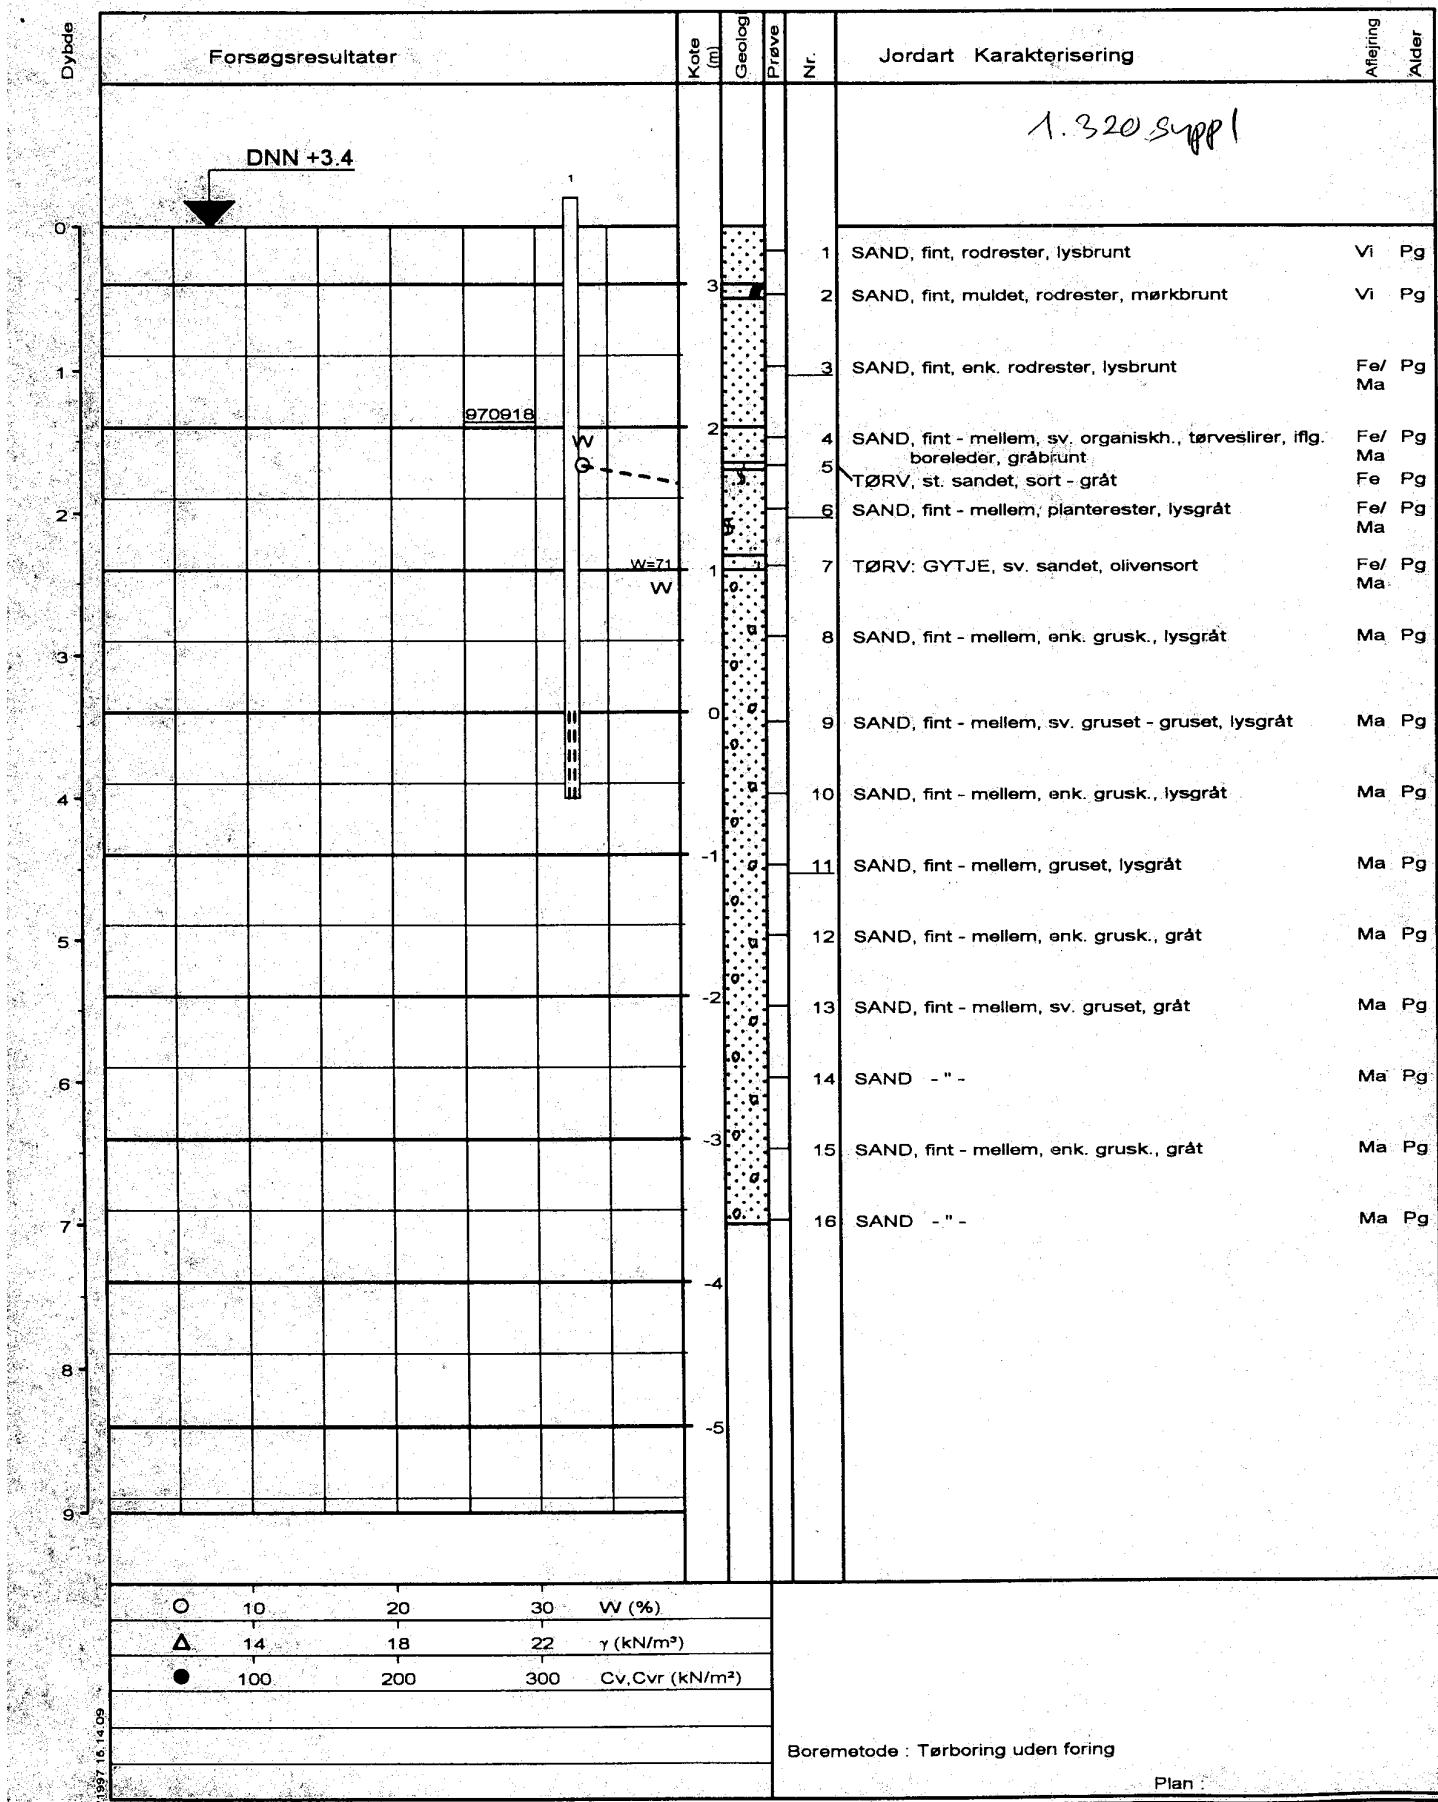
Boreprofil

Sag : 9972057 SKAGEN. Ellehammervej.

Strekning : Boret af : GD JT Dato : 970918 DGU-nr. : Boring : 6

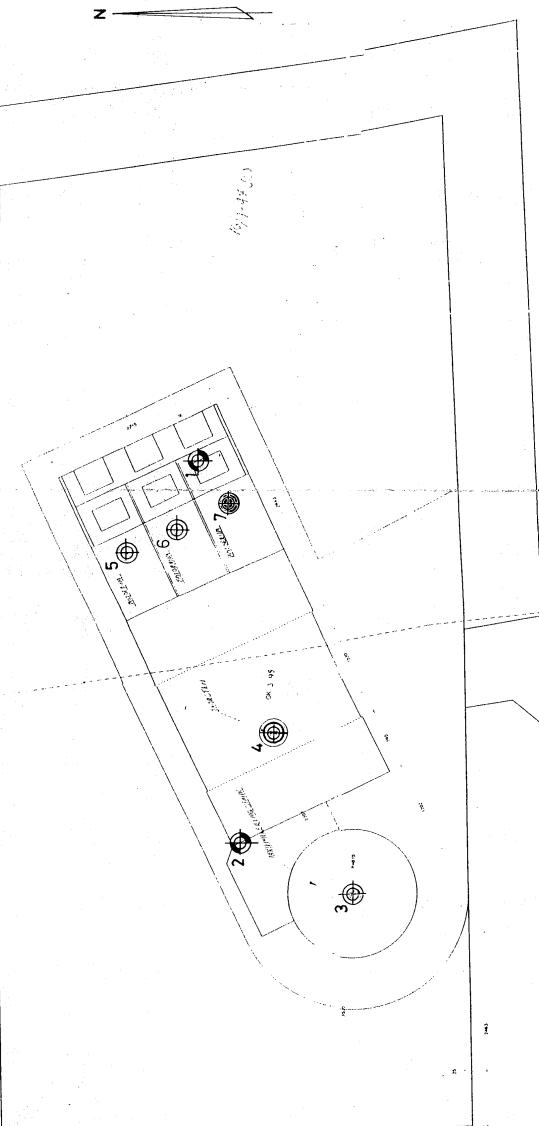
- Boring
- Tidligere udført boring. ref. A

SITUATIONSPLAN 1:500

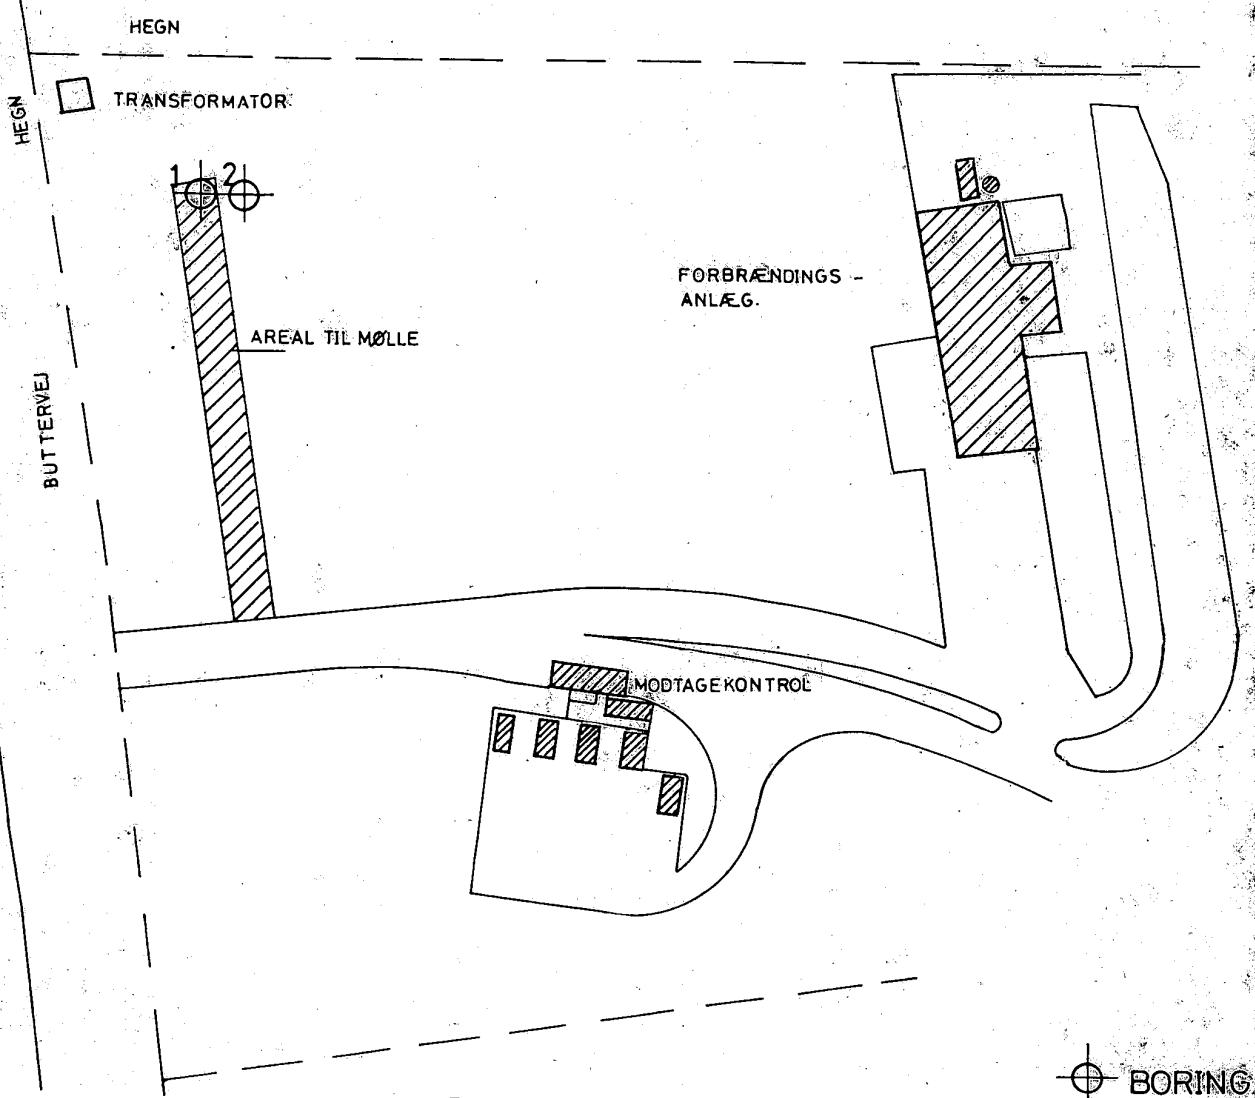
SITUATIONSPLAN 1:1000

SN: 85427 SKAGEN Buttervej

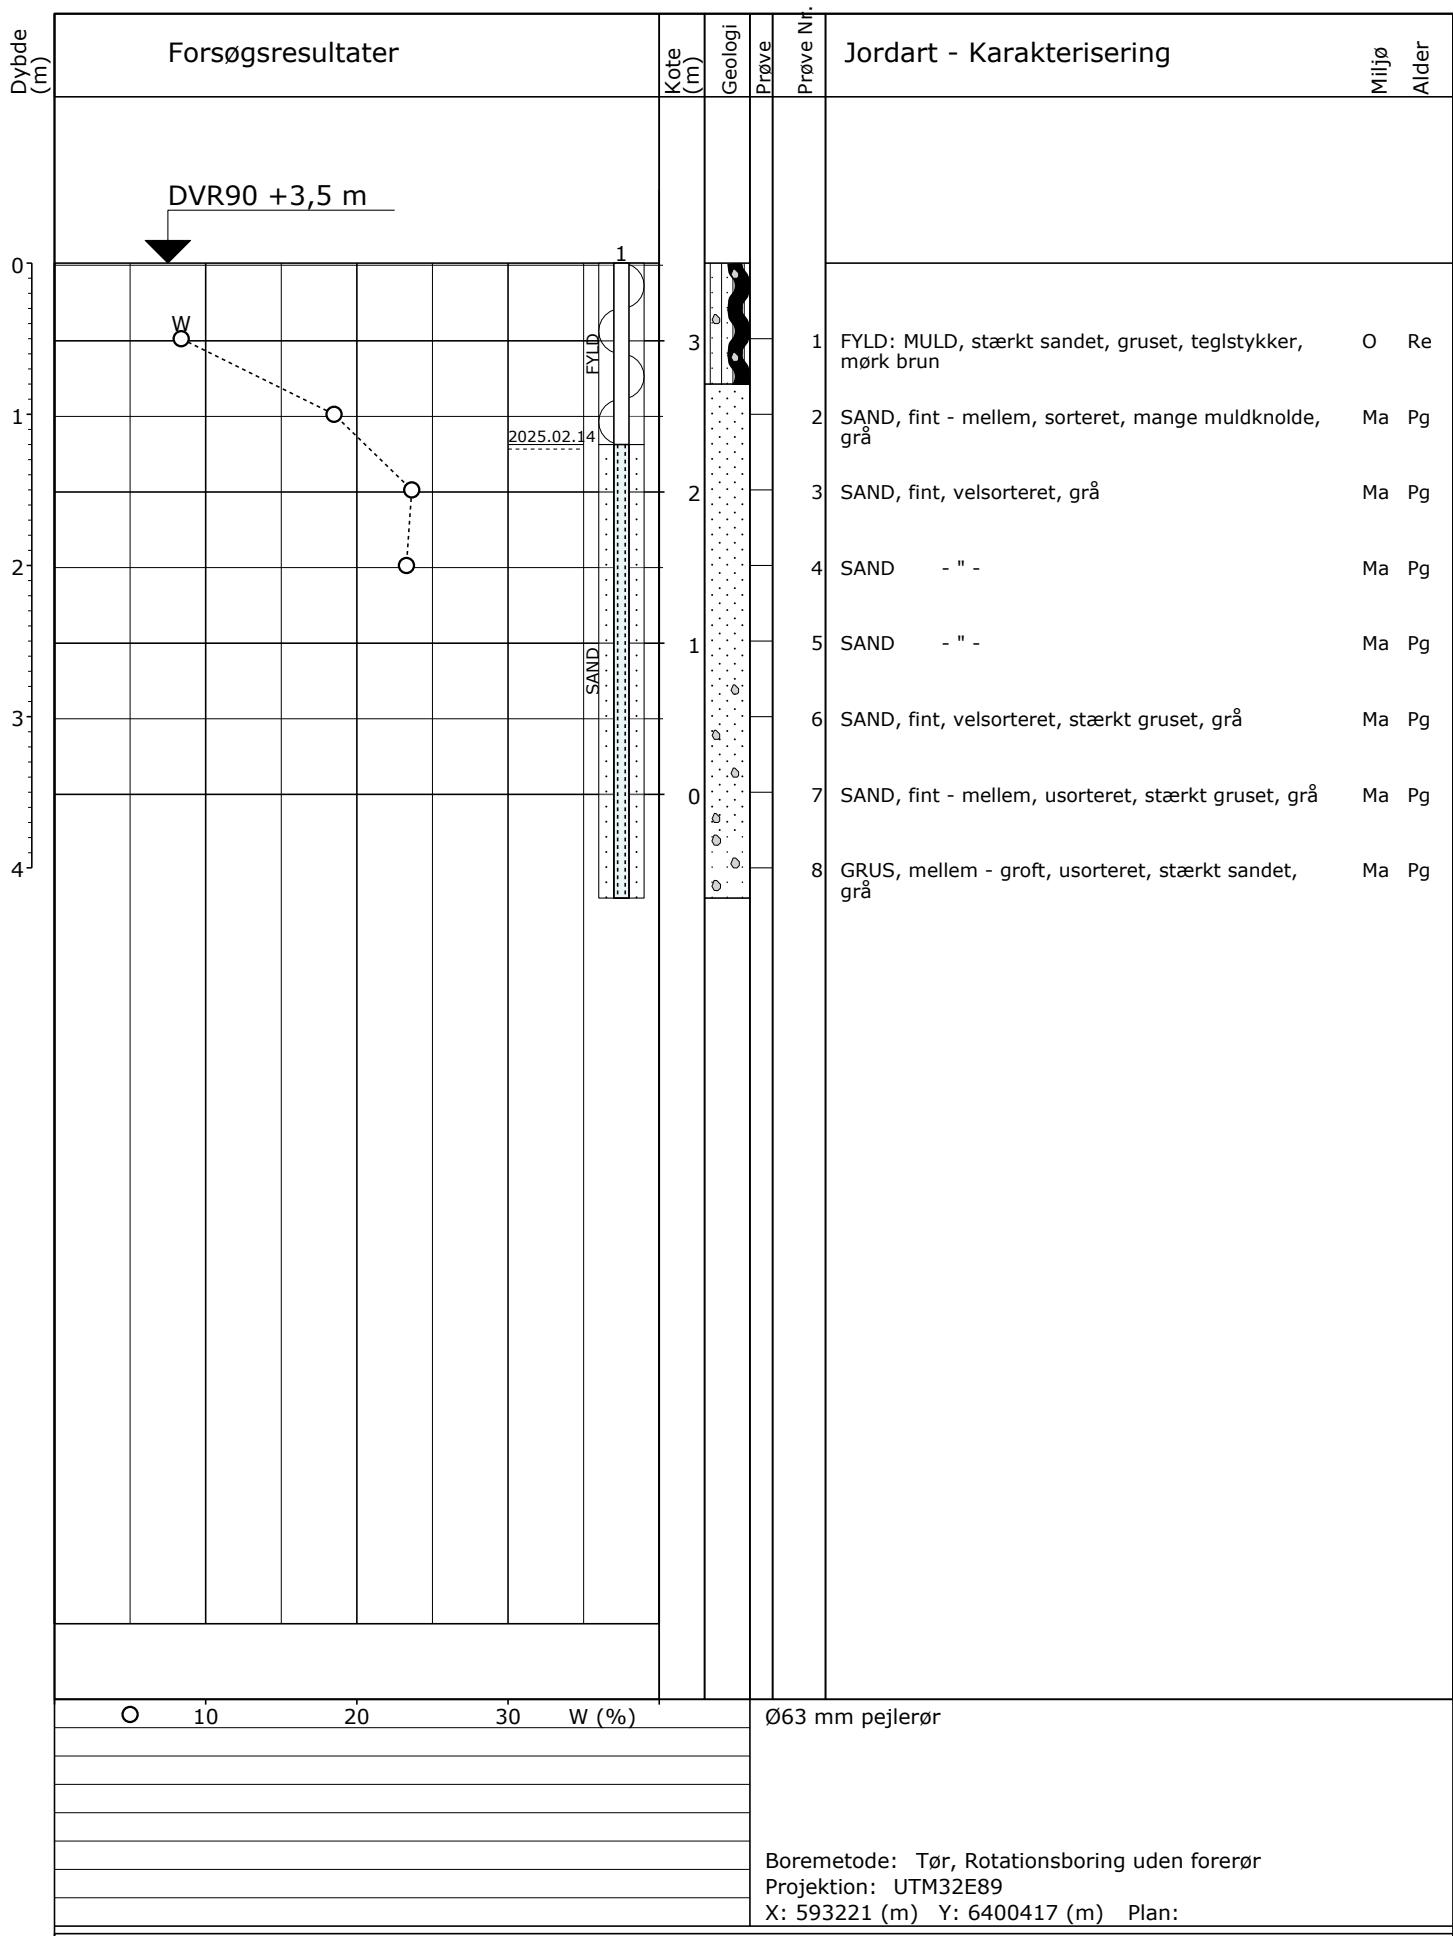
Boreprofil

Sag: 25010-1

Minkvej 3, 9900 Skagen
