Ansøgning

**Ellehammervej m.fl.,
9990 Skagen**

**Anmeldelse af grundvandssænkning og
ansøgning om udledningstilladelse**

I forbindelse med lægning af ca. 980 meter fjernvarmeledning fra Skagen Salmon, til Skagen Varmeværk i Skagen skal der foretages en midlertidig grundvandssænkning for ca. 830 m af strækningen.

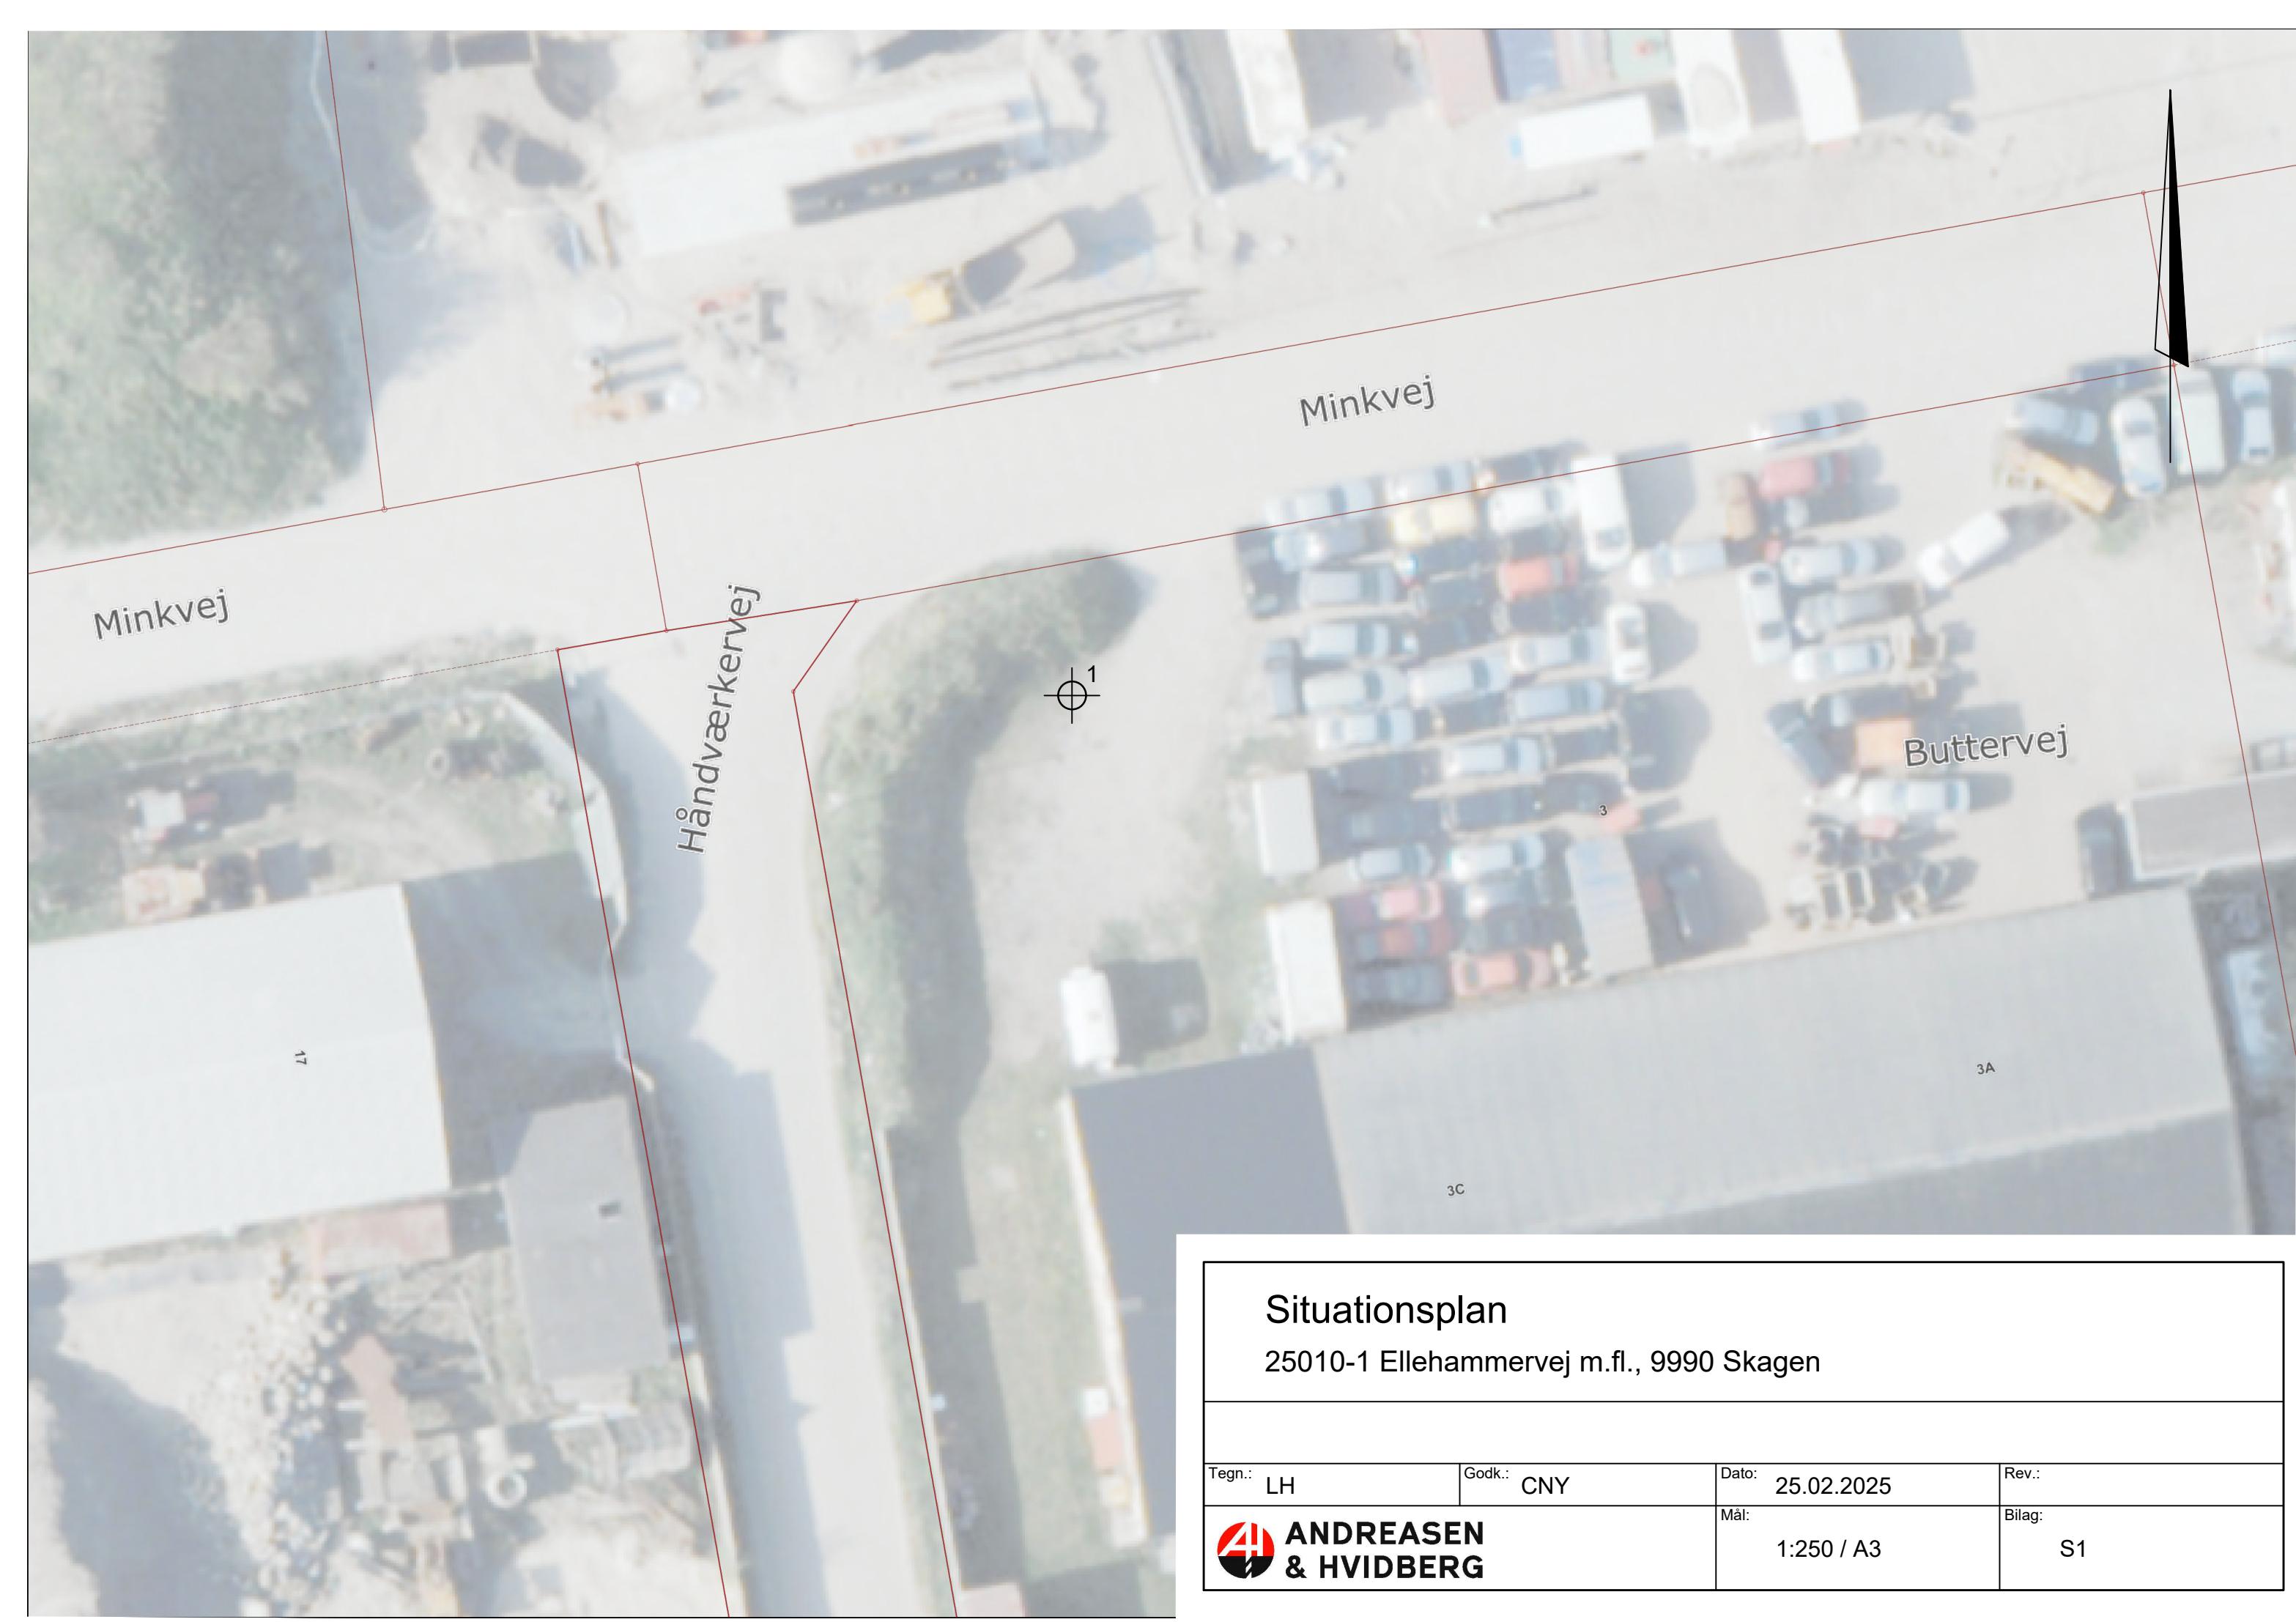
Situationsplan

25010-1 Ellehammervej m.fl., 9990 Skagen
