Bygning 1 Adresse: Hans Aabelsvej 4 10, 9300 Sæby

Sag: GEO-2026-01462

Baggrund for vurdering

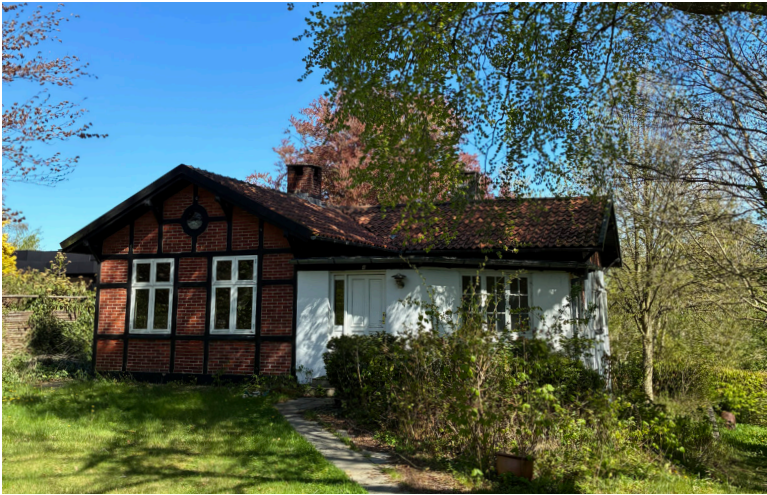
Dato: 05-05-2026
Type: Facade vest
Stikord: Bindingsværk med renovering

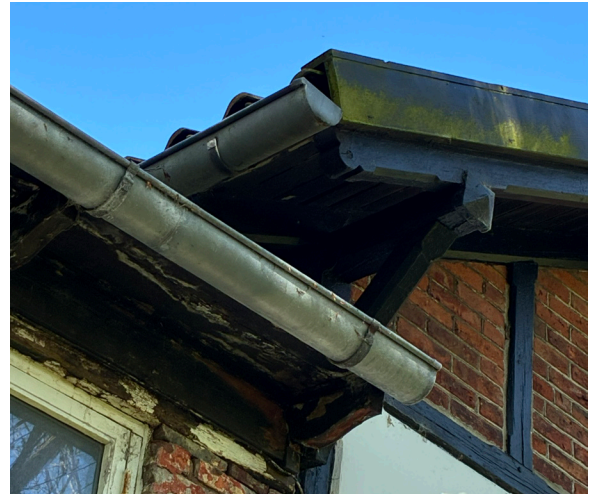
Dato: 05-05-2026
Type: Detaljer
Stikord: Slid

Bygningen fremstår overordnet som præget af almindeligt slid. Dele af bebyggelsens ydre fremstår med tegn på manglende eller begrænset vedligeholdelse, hvilket i nogen grad påvirker bygningens samlede fremtoning.

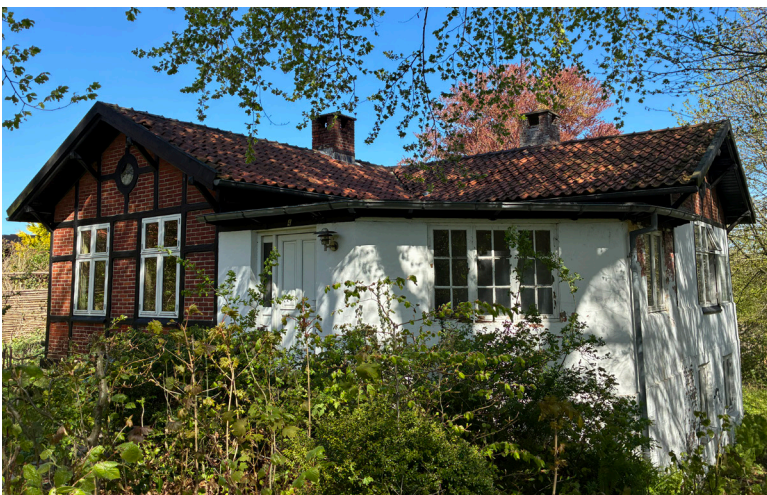
Dato: 05-05-2026
Type: Facade
Stikord: Sammenfletning mellem ny og gammel

Den nyere del af bygningen er udført i hvidpudset murværk med fladt tag. Tilbygningen fremstår arkitektonisk underordnet den ældre bygningsdel, men står i visuel kontrast hertil gennem sit farve- og materialevalg.

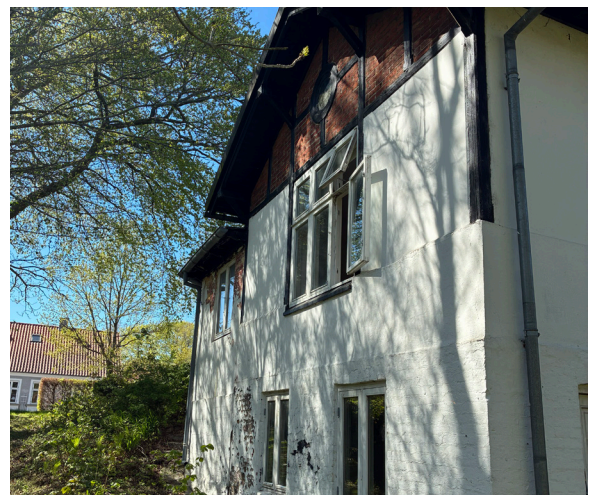
Dato: 05-05-2026
Type: Facade syd
Stikord: Renoveret tilbygning

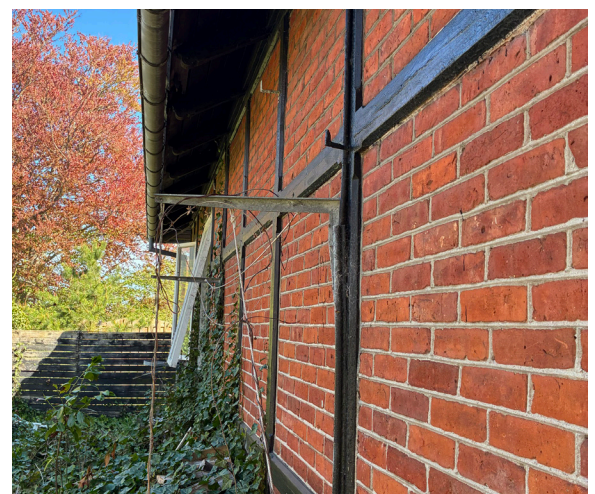
Dato: 05-05-2026
Type: Facade nord
Stikord: Facade i bindingsværk og rødtegl

Bygningens ydre fremstår opdelt i to bygningsafsnit bestående af en ældre del og en nyere renoveringsdel. Den ældre del er opført som en tofløjet bebyggelse med fløje, der står vinkelret på hinanden. Ydervæggene består af en bindingsværkskonstruktion med røde teglsten og sortmalet træværk samt en sortpudset sokkel. Bindingsværket har et dekorativt udtryk og danner en symmetrisk gavl vendt mod Hans Aabelsvej. Taget er udført som et saddeltag med synlige spær under tagudhænget.
